## **Skaftárhreppur**

### **Húsakönnun í Skaftárhreppi, Sveitinni milli sanda.**

# Álftavershreppur

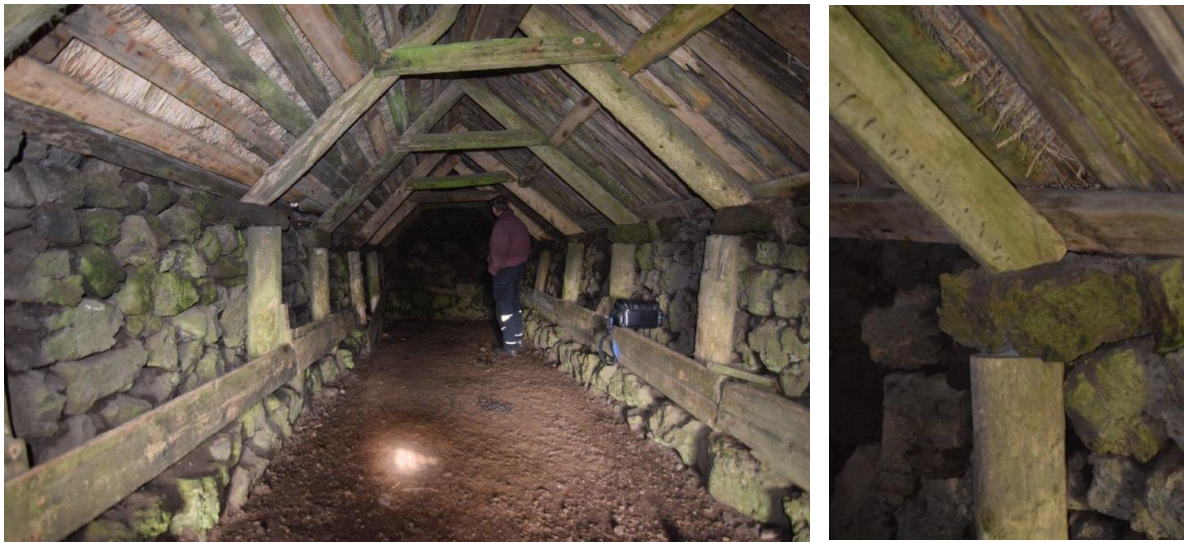
Sérkenni bygginga í Veri og Meðallandi var gerð þaka, þar sem melstangir voru notaðar undir torfið. Á útihús var lagt 15 sm þykkt lag af mel ofan á sperrur og langbönd undir torfið. Á reft hús var stöngin lögð í tvöföldu lagi. Í innra laginu var lagt þvert á raftinn og í ytra laginu sem var jafn þykkt var stöngin lögð upp og niður.

Sauðahús í Áftaveri, melur lagður á langbönd og rafta undir torf.

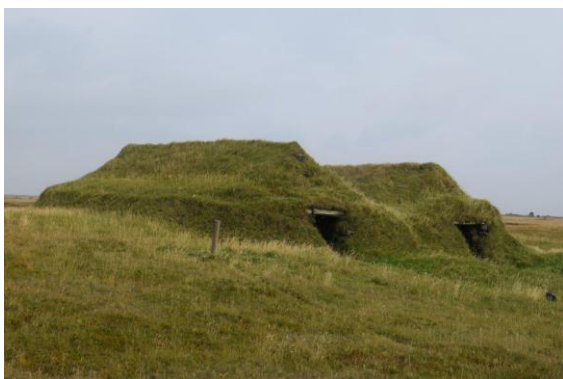
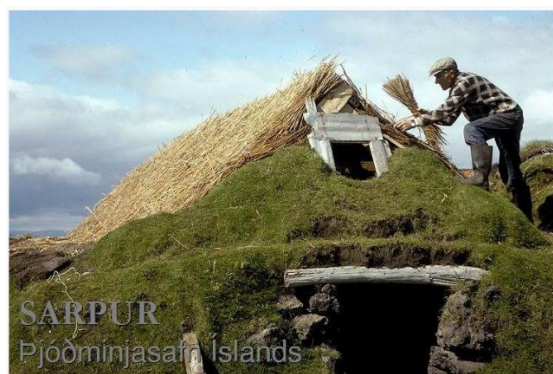
Sauðahúsin, annað þeirra með melþekju og það eina sem eftir er í Veri.

Nokkuð langt sunnan bæjarhúsa á Þykkvabæjarklaustri II standa tvö sambyggð sauðahús í túni og snúa bæði dyrum til suðurs. Norðan þeirra var áður hlaða og opið úr henni inn í bæði húsin. Vestara húsið er byggt rétt fyrir aldamótin 1900 en það austara var í byggingu 1918 þegar Kötluhlaupið olli miklum skemdum í Álftaveri og bændur þar misstu mikið af fé svo ekki var þörf á húsinu fyrst um sinn en lokið var við byggingu þess árið 1932. Húsin tilheyrðu á þessum árum Þykkvabæjarklaustri II.

Veggir húsa eru hlaðnir hraungrýti hið innra og snidduhlaðnir að utan. Efst í grjóthleðslum eru nokkrir hellulaga steinar sem skaga inn inn úr fletinum og hvíla á þeim þaksperrur sem eru feldar saman víxlega í mæni þar sem þær mynda kvísl fyrir mænisás. Í vestra húsinu er er melgresi notað í þekjuna undir torfinu og er frágangur ekki ósvipaður stráþökum í Danmörku. Þessi frágangur var staðbundið sérkenni í byggingum í Álftaveri og Meðallandi á fyrri tíð og eru dæmi úr jarðamati þar sem melgresistekja til húsagerðar er metin til landkosta.

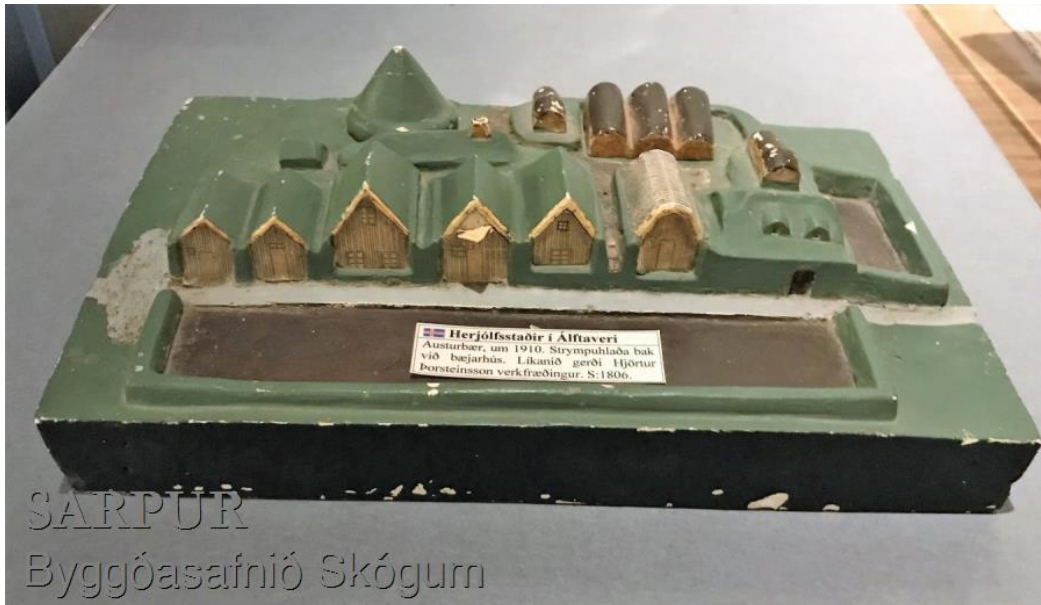
Líkan af austurbænum á Herjólfstöðum 1910. Þykkt mels á súð baðstofunnar var um hálf alin.

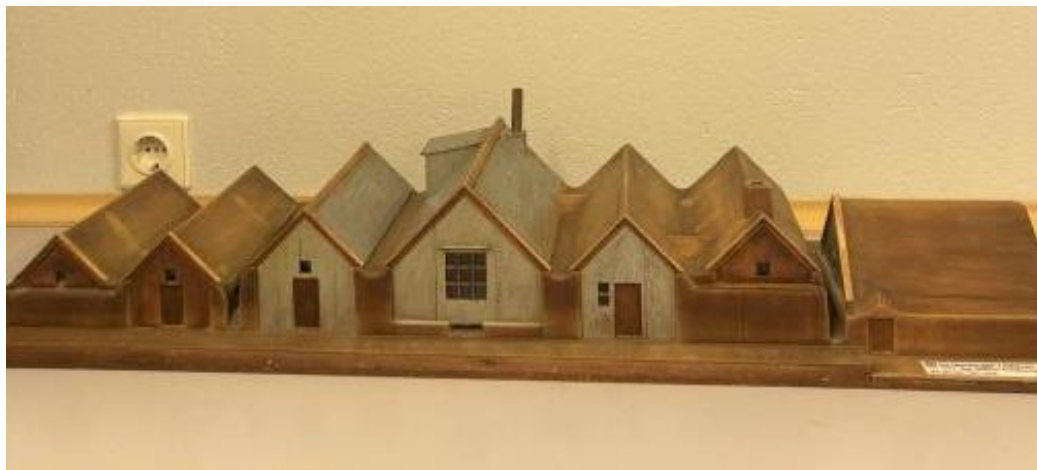
Líkan af bænum á Jórvíkurhryggjum 1915.

Oftast voru Veggir hlaðnir úr grjóti með sniddu að utan. Undantekning voru Jórvíkurbæirnir, umkringdir mýrum með góðri torftekju, en þar var um hreinar torfhleðslur að ræða. Kunnátta og verklag við hleðslur í Veri hefur lifað frá upphafi byggðar fram á daginn í dag, veggir húsa hafa verið endurhlaðnir og ný byggð fram á seinni hluta síðustu aldar.

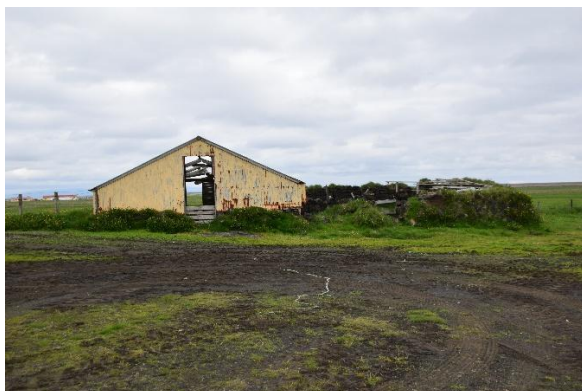
Fjáhús í Hraungerði Hlaðin 1963.

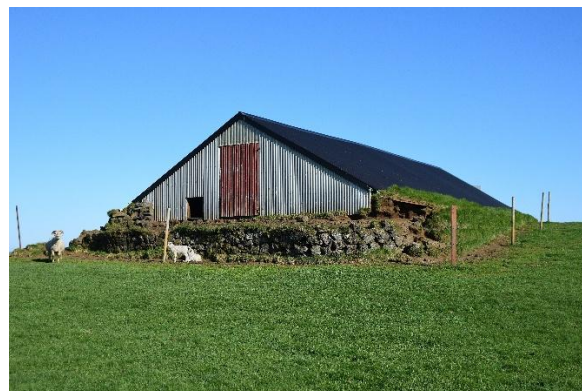
Fjáhús á Herjólfstöðum II, endurhlaðin 1980

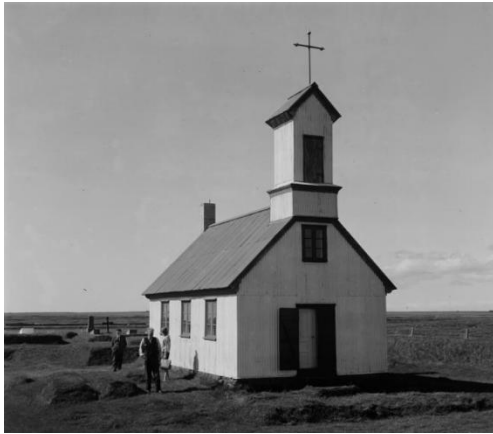
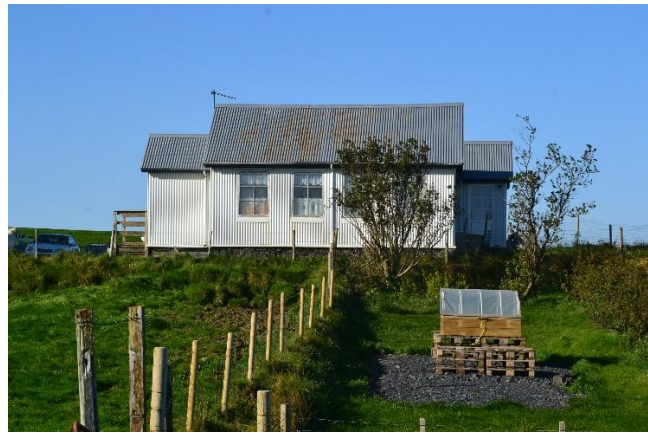
*Þykkvabæjarklausturskirkja 1957, lósm. Gísli Gestsson, og Hejólfsstaðaskóli 2025*

Elsta timburbyggingin í Álftaveri og lengi sú eina er Þykkvabæjarklausturskirkja byggð 1864. Kirkjan var byggð úr rekaviði af fjörum Þykkvabæjarklausturs sem tilsníðinn var á staðnum. Upphaflega var kirkjan klædd rennisúð á þaki og listapili á útveggjum og bikuð. Árið 1904 er kirkjan járnklædd en þá er bárujárnið komið til sögunnar. Stúkan Foldin var stofnuð í Álftaveri 1903 að frumkæði séra Bjarna Einarssonar og hóf byggingu stúkuhúss við Þykkvabæjarklausturskirkju sama ár. Húsið var keypt af hreppnum og ungmennafélaginu Svaninum 1914 og flutt að Herjólfsstöðum 1916 þar sem það stendur enn. Húsið var allt í senn, fundar-, samkomuhús og skóli sveitarinnar fram til 1970. Húsið mun hafa verið klætt bárujárni stax í upphafi og átt það sama við um timburhús upp frá því. Séra Bjarni Einarsson á Mýrum, þar sem lengst af var prestsetur sveitarinnar, byggði fyrsta íbúðarhúsið úr timbri en það var rífið á níunda áratug síðustu aldar.

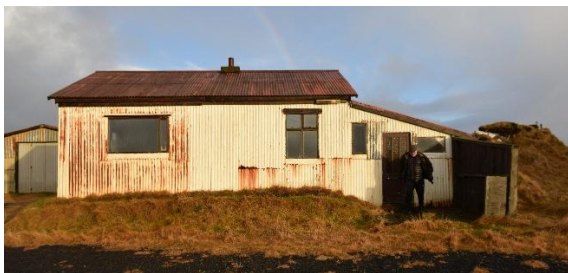
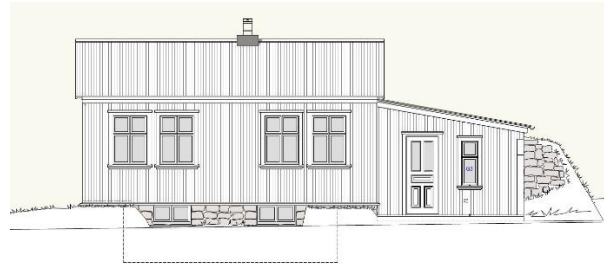
*Efri Hraunbær 2024.*

*Efri Hraunbær 2026, tillaga að endurgerð.*

Elsta íbúðarhúsið úr timbri sem enn stendur er í Efri-Hraunbæ, byggt 1910. Húsið er á hlöðnum manngengum kjallara. Húsið er vel viðað og að mestu byggt úr rekaviði og timbri úr skipsströndum. Kalt þótti í húsinu þar til ábúendum áskotnaðist ofn úr strandi til að hita upp baðstofuna. Litlu mátti muna að flæddi inn í húsið í Kötlugosinu 1918 en ábúandi, Sverrir Bjarnason, var þá staddur í Fossarétt þegar niður heyrðist úr útnorðri gat sér til um að gos væri að hefjast og fór heim til að huga að fé og hlaða í traðarhliðið.

**Efri-Hraunbær.** Jörðin fór í eyði þegar síðasti ábúandi hætti búskap árið 2012 en tún eru nýttu af Herjólfsstaðabændum. Framundan er að gera upp íbúðarhúsið, byggt 1910, en stór hluti útihúsanna hafa verið rifin vegna hættu á fochtjóni.

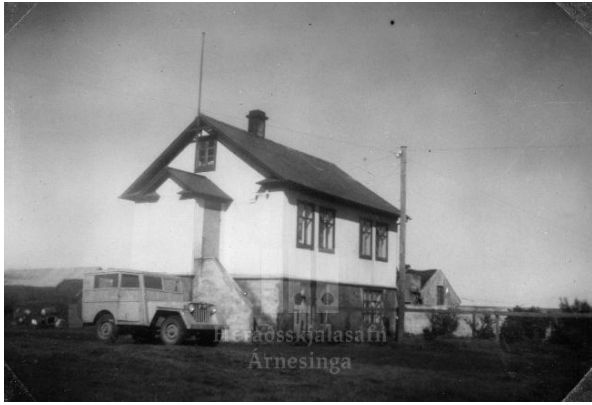
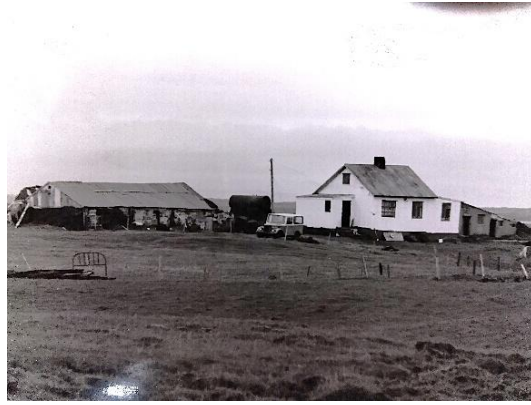
*Norðurhjálega um miðja síðustu öld*

*Skálmabær 1980- ljósm. Teiknistofa landb.*

Íbúðarhúsið á Norðurhjálegu, byggt 1913, var byggt af stórhug með óvenju mikilli lofthæð og hér er steinsteypa komin til sögunnar á neðri hæð hússins.

Íbúðarhúsið í Skálmabæ, flutt á núverandi stað árið 1916, er eitt af þremur elstu íbúðarhúsum sveitarinnar, líkt og Hraunbær stendur það á hlöðnum kjallara og var brunnur í kjallaranum.

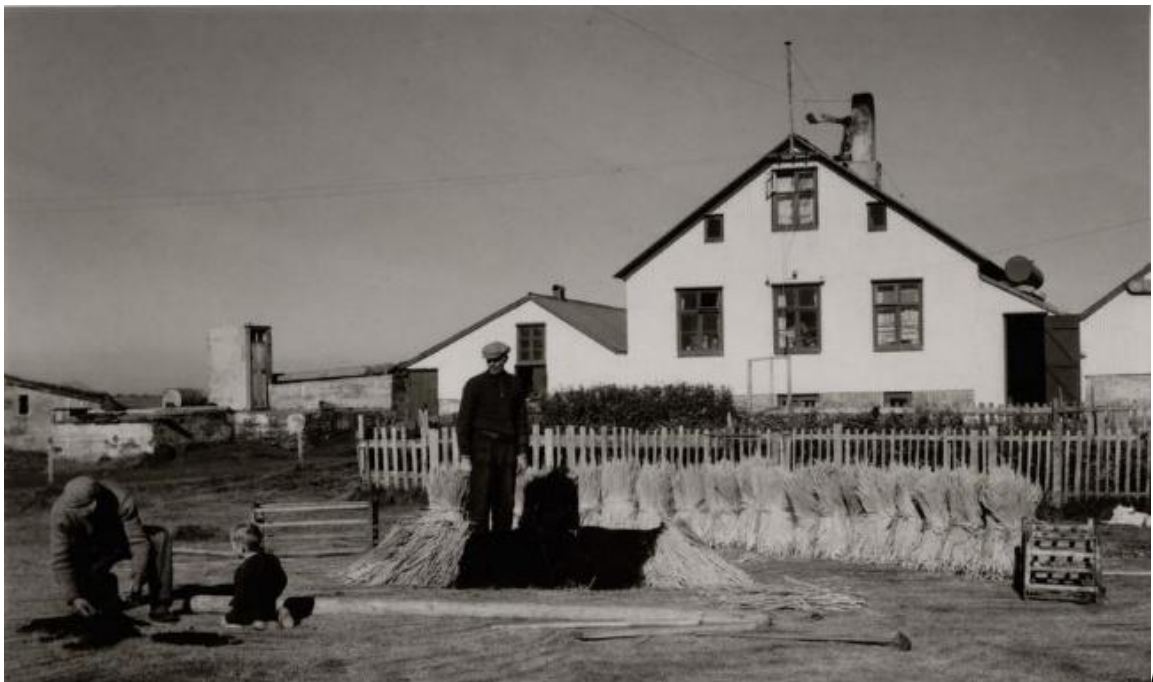
*Íbúðarhúsið á Bykkvabæjarklaustri II, byggt 1931. Vigfús Sigurgeirsson*

Íbúðarhúsið á Bykkvabæjarklaustri II er byggt 1931 á steinsteyptum kjallara og voru viðir hússins unnir úr rekaviði og timbri úr skipsströndum. Timburpallur sem sem var smíðaður til að hræra steypu við byggigu Alviðruhamravita er aðalgólf hússins. Í húsið kom fyrsta vatnssalernið í Veri.

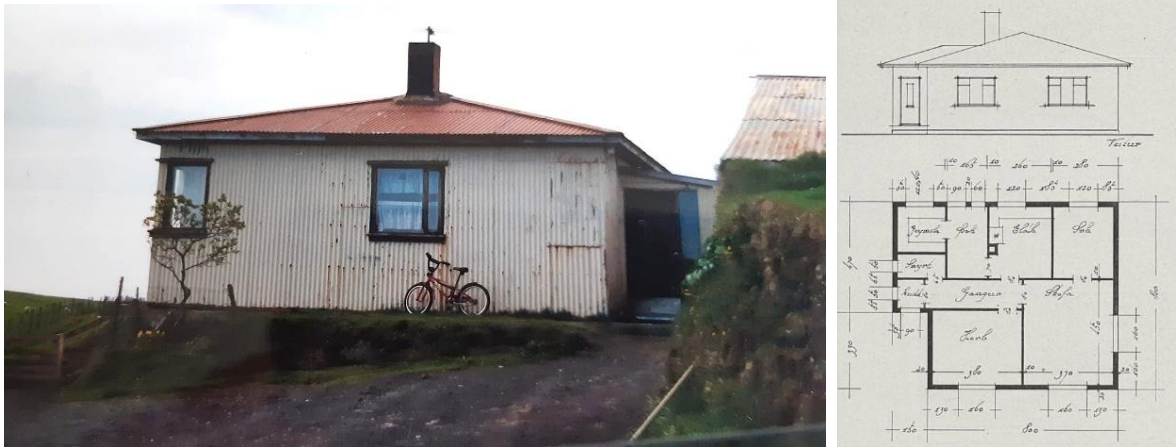
Á 4. og 5. áratug síðustu aldar voru byggð 3 íbúðarhús, sem nú eru öll horfin, úr timbri í Álftaveri þar sem funkisáhrifa gætti s.s. valmapak og hornluggar. Hús þessi voru á Herjólfstöðum 1, Hraungerði og Jórvík 2 en það síðstnefnda stendur reyndar enn sem hluti af nýrra húsi.

Íbúðarhúsið á Herjólfstöðum 1, byggt 1943 og rífið 2008, ljósm Ást Sverrisd. Teikning Þóris Baldvinssonar af íbúðarhúsi til sveita, Samvinnan 01.09.1944,

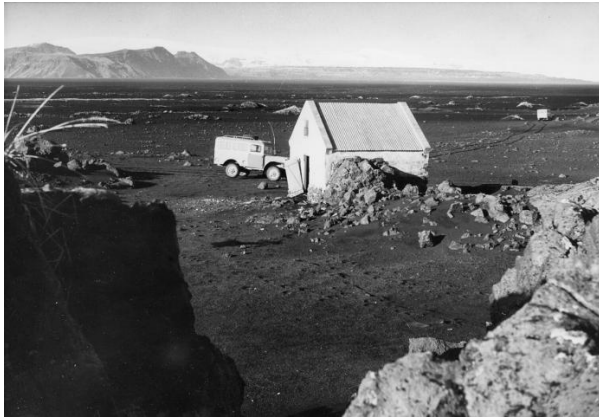
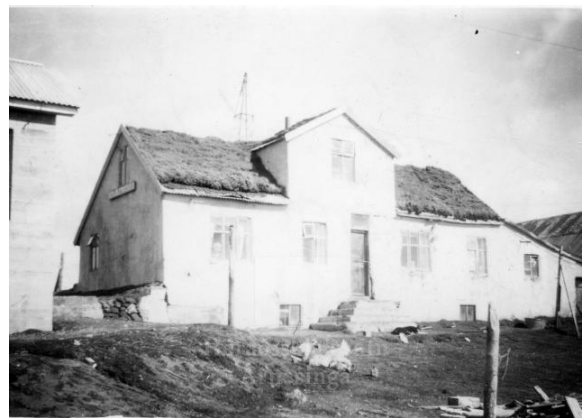
Sæluhúsið á Dýrlækjarskeri byggt á árunum 1905-10. Gamla íbúðarhúsið á Herjólfstöðum 1 – rífið 1958

Fyrsta steinsteypta húsið í Vestur-Skaftafellssýlu er sæluhúsið í Dýrlækjarskerjum. Húsið, byggt á árunum 1905-1910, er við Syðri leið sem var sýsluvegur yfir Mýrdalssand. Það ráð var tekið að nota steinsteypu, sem þá var nánast óþekkt í sýslunni, við byggingu hússins þar sem menn töldu að timbur og járn stæðust ekki sandfok og að ekki var torftaka í nágrenninu.

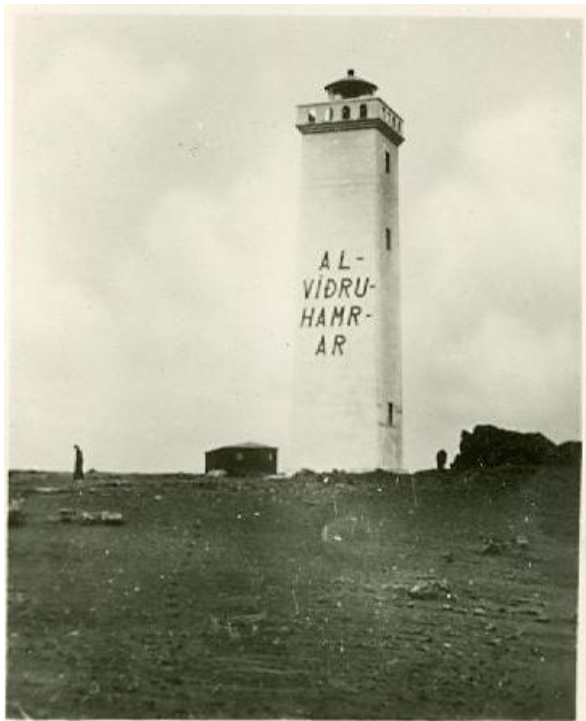
Vitin á fimmta áratug síðustu aldar

Alviðruhamraviti var byggður úr steinsteypu árið 1929 og í kjölfarið verða steinsteypt hús algengari einkum útihús. Efni í steypuna var sótt úr nánasta umhverfi og entust hús misvel. Dæmi eru um að steinsteypt útihús, byggð við torfhús hafi verið rífin en torfhúsinn standa enn. Elsta dæmið um steipt íbúðarhús sem enn stendur er á Jóníkurhryggjum, upphaflega með steiptum göflum og norðurhlið en suðurhliðin úr timbri sem síðan var steipt utan á. Íbúðarhúsið á Herjólfstöðum 2 var byggt 1958 en hefur nú verið klætt að utan með steniplötum. Steinsteypt hús, byggð um og upp úr 1970, viðast hafa staðist mun betur en áður var.

Austast á Alviðruhömrum stendur viti, við hamrana kendur, á hraunbrún Álftavershrauns á svonefndu Hádegisskeri. Alviðruhamrar eru á suðurhluta Álftavershrauns sem rann til sjávar í Eldgjárgosinu 932 og bærir í Álftaveri standa á. Vitinn er steinsteypur kónískur turn, 17,5 m hár með 3 metra háu ljóshúsi. Við vitan er steinsteipt anddyri og á honum eru sex gluggar og einn á anddyri. Veggir eru 70 sm þykkir neðst en 25 sm efst undir þakskeggi. Í vitanum eru þrjú steipt milligóf með tréstigum milli hæða. Upphaflega var steinsteipt handrið með bogadregnum opum yfir stölluðu þakskegginu en í dag er handrið úr málmstoðum með tréslám. Vitinn var áður hvítmálaður og skipbrotsmannaskýlið við hlið hans rautt.

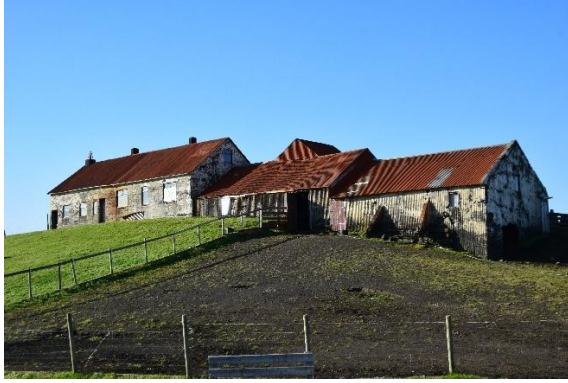
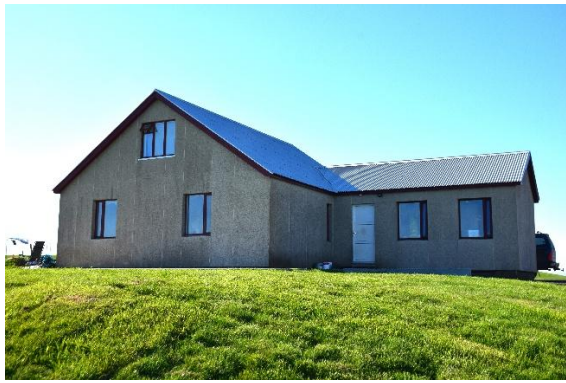
*Bæjarhúsin á Jórvíkurhryggjum byggð 1936-1948*

*Teiknstofa landbúnaðarins Herjólfstaðir II, byggt 1958.*

Hönnuður íbúðarhúss og útihúsa í Jórvík 1 er ekki þekktur en allar líkur eru á að þar sé byggt á hyggjuviti bænda. Á fimmta áratug síðustu aldar verður sú breyting á að nánast öll hús eru hönnuð af Teiknstofu landbúnaðarins og svo arftaka hennar Byggingarstofnunar landbúnaðarins.

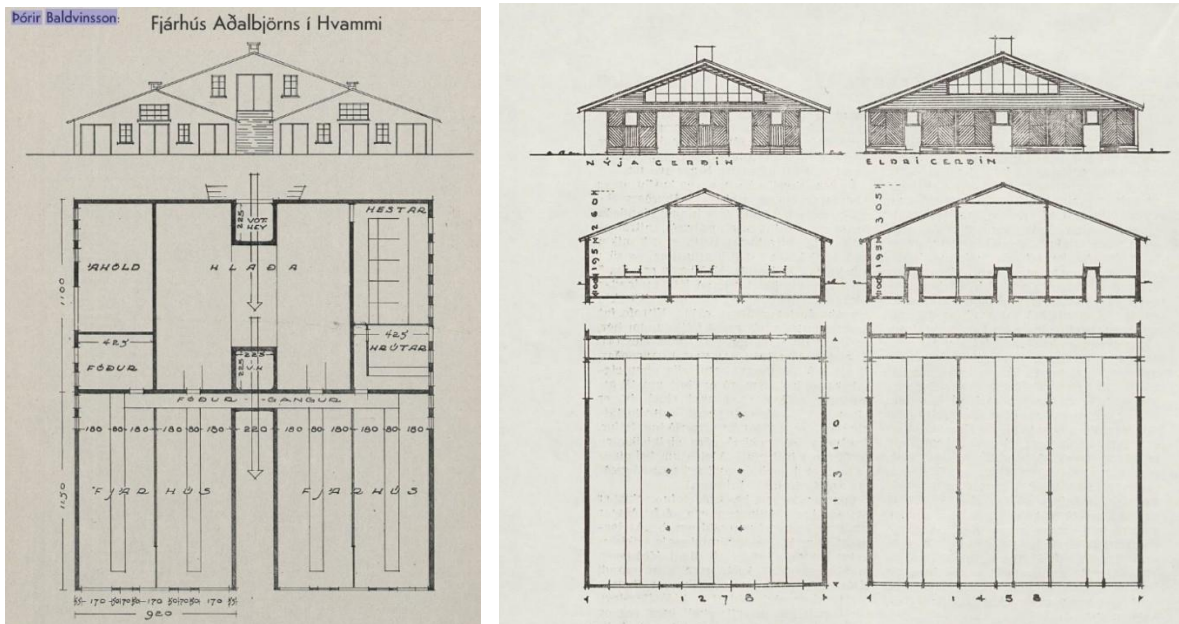
Tillaga að fjárhúsum, send Teiknistofu landbúnaðarins af Aðalbirni Arngrímssyni í Hvammi og ný gerð fjárhúsa, hönnuð af Þóri Baldvinssyni

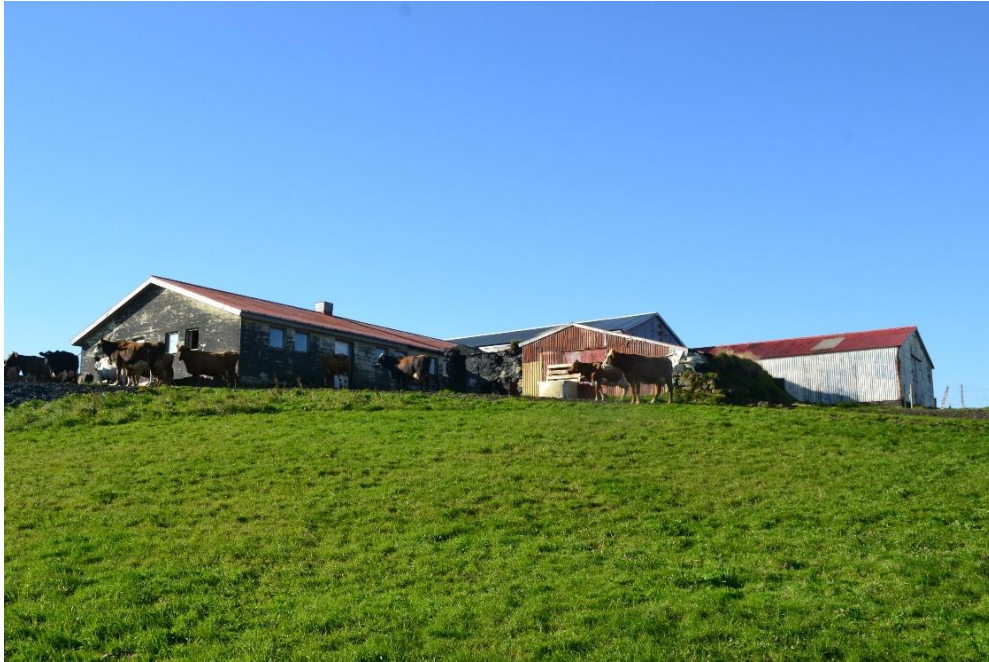
*Útihús á Herjólfsstöðum 2, byggð 1959-1983. Steypa, torf, timbur og járn.*

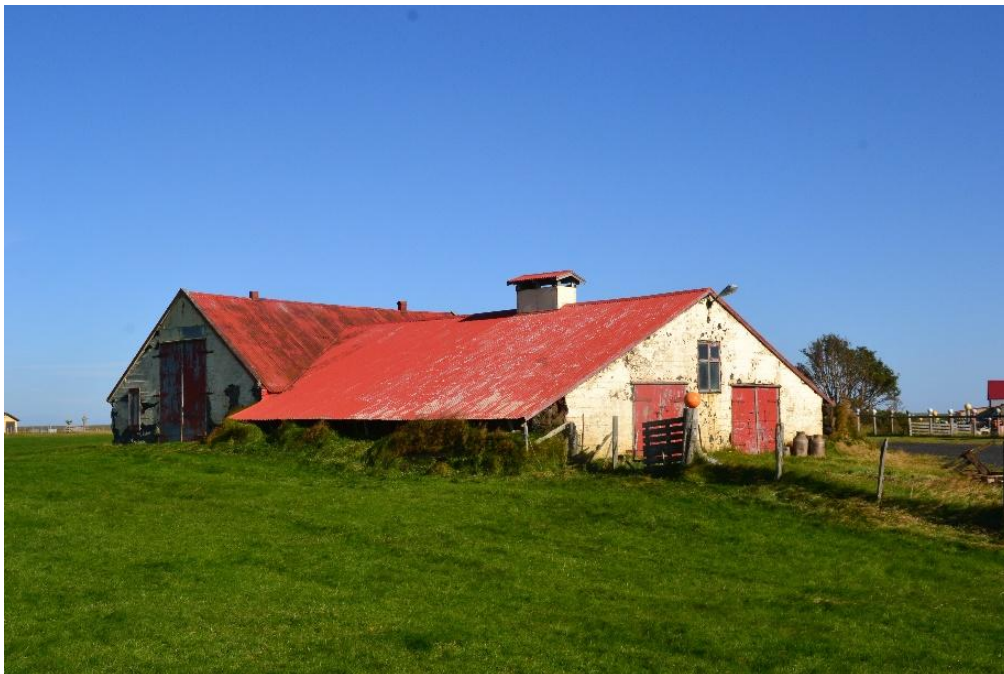
*Gömlu fjárhúsin á Bykkvabæjarklaustri ll. Steypa, torf, timbur og járn*

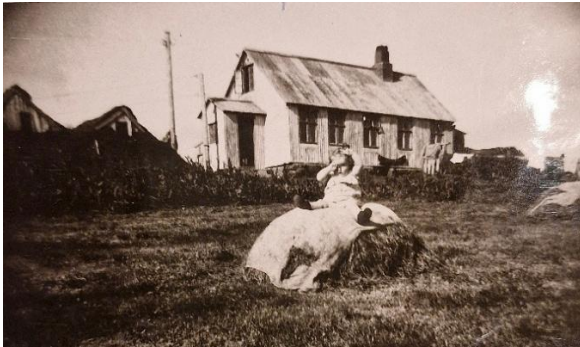
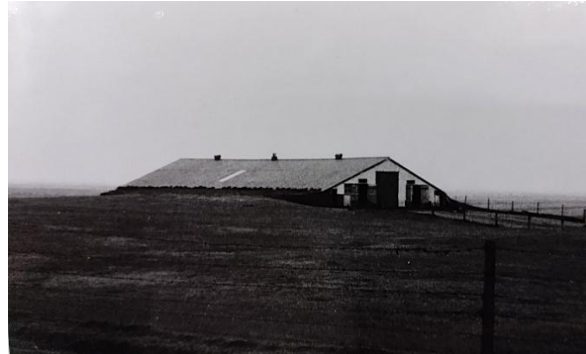
Elsta íbúðarhúsið, byggt úr timbri í Álftaveri, reisti séra Bjarni Einarsson á Mýrum um 1900. Húsið var upphaflega tvær hæðir og sagt með flötu þaki, en árið 1934 var efri hæðin tekin niður og sett ris á þá neðri. Óvenjustórt haðið útihús var til skamms tíma á Hejólfsstöðum 1 og standa haganlega hlaðnir útveggir þess enn.

Mýrar um það bil 1950. Ljós. Sigríður Albertsd. Hlaðin útihús á Herjólfsstöðum 1. Ljós. Teiknst. land.

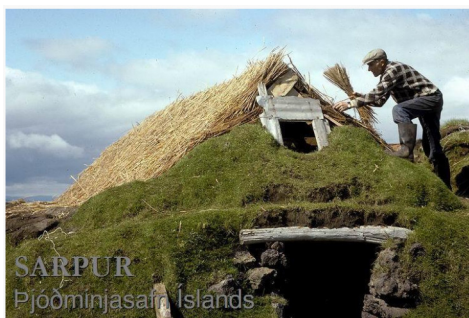
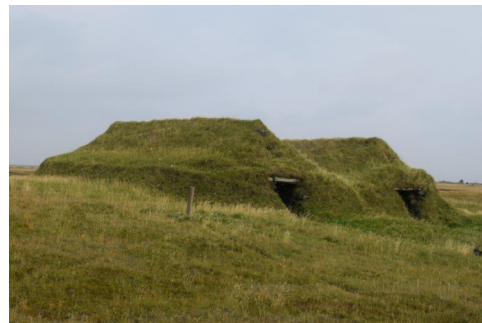
1975 - ljósm. Gísli Gestsson

2024 - ljósm. Gingi

Gerð húss:	Upphafleg	Núverandi	Helstu breytingar:	Hönnuðir breytinga:
Byggingarefni:	Hlaðið, torf	Hlaðið, torf		
Útveggir:	Torf	Torf		
Þakgerð:	Mænisþak	Mænisþak		
Þakklæðning:	Torf á stráþaki,	Torf		
Undirstaða:	Hraungrýti/grjót	Hraungrýti/grjót		
Útlit:	Einlyft	Einlyft

Listrænt gildi / Bygg.list:	Hátt	Fágætt hús - vaxin upp úr umhverfi sínu og byggð úr því efni sem er til staðar. Hús og land ein heild.
Menningarsögulegt gildi:	Hátt	Einstök heimild um staðbundinn sérkenni torfhúsa í Álftaveri á liðnum öldum
Umhverfisgildi:	Hátt	Húsin fagurlega samgróin jörðinni.
Upprunalegt gildi:	Hátt	Húsin tvö óbreytt frá upphafi en hlaða norðan þeirra horfin.
Tæknilegt ástand:	Miðlungs	Þarfnast eðlilegs viðhalds að innan.

**Varðveislugildi:** Hátt Friðlýst hús í umsjá Þjóðminjasafns Íslands.

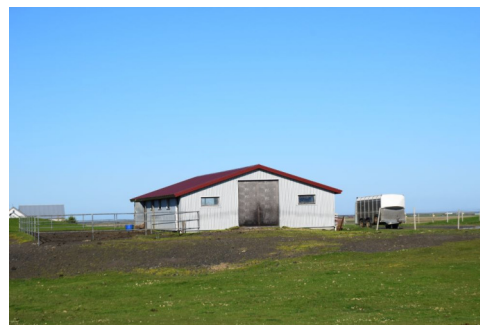
Vesturgafli 2025

Gerð húss:	Upphafleg	Núverandi	Helstu breytingar:	Hönnuðir breytinga:
Byggingarefni:	Steinsteyp	Steinsteyp		
Útveggir:	Bárujárn	Bárujárn		
Þakgerð:	Mænisþak	Mænisþak		
Þakklæðning:	Bárujárn	Bárujárn		
Undirstaða:	Steinsteyp	Steinsteyp		
Útlit:	Einlyft; Kjallari	Einlyft; Kjallari

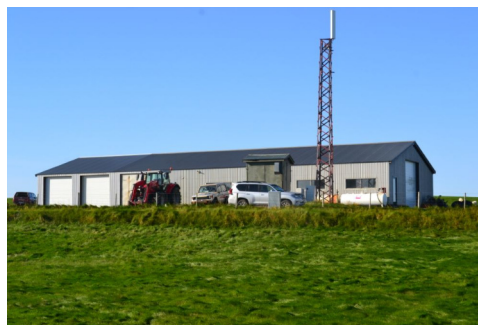
Suðurhlíð 2025

Gerð húss:	Upphafleg	Núverandi	Helstu breytingar:	Hönnuðir breytinga:
Byggingarefni:	Stálgrind	Stálgrind	2013 Viðbygging við vesturgaff	Byffingarþjónusta Bændasamtaka Íslands
Útveggir:	Bárujárn	Bárujárn		
Þakgerð:	Mænisþak	Mænisþak		
Þakklæðning:	Bárujárn	Bárujárn		
Undirstaða:	Steinsteypt	Steinsteypt		
Útlit:	Einlyft	Einlyft

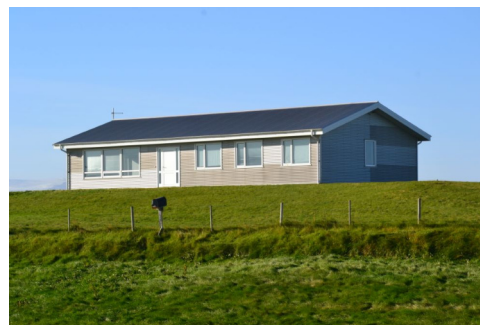
2025

Gerð húss:	Upphafleg	Núverandi	Helstu breytingar:	Hönnuðir breytinga:
Byggingarefni:	Tímur, bindingsverk	Tímur, bindingsverk		
Útveggir:	Bárujárn	Bárujárn		
Þakgerð:	Mænisþak	Mænisþak		
Þakklæðning:	Bárujárn	Bárujárn		
Undirstaða:	Steinsteypt			
Útlit:	Einlyft	Einlyft

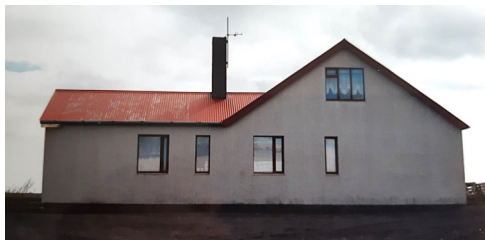
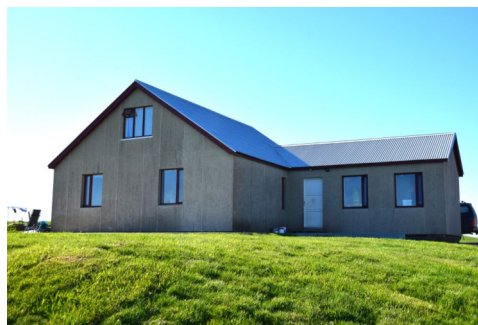
Húsið fyrir klæðningu

Suðurhlíð 2025

Gerð húss:	Upphafleg	Núverandi	Helstu breytingar:	Hönnuðir breytinga:
Byggingarefni:	Steinsteypt	Steinsteypt	Húsið klætt með steni og skorsteinn fjarlægður	
Útveggir:	Múrsléttað	Steniklæðning		
Þakgerð:	Mænisþak	Mænisþak		
Þakklæðning:	Bárujárn	Bárujárn		
Undirstaða:	Steinsteypt	Steinsteypt		
Útlit:	Einlyft; Ris; Reykháfur	Einlyft; Ris

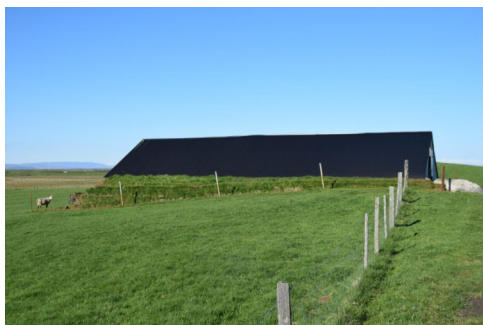
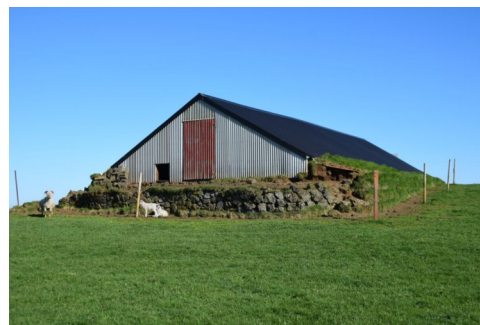
Austurhlíð 2025

Suðurgafli 2025

Gerð húss:	Upphafleg	Núverandi	Helstu breytingar:	Hönnuðir breytinga:
Byggingarefni:	Hlaðið, ótilhöggvið grjót	Hlaðið, ótilhöggvið grjót		
Útveggir:	Torf	Torf		
Þakgerð:	Mænisþak	Mænisþak		
Þakklæðning:	Bárujárni	Bárujárni		
Undirstaða:	Hraungrýti/grjót	Hraungrýti/grjót		
Útlit:	Einlyft	Einlyft

Fjárhúsið stendur úti á túni austan bæjartorfu Herjólfstaða. Húsið er eldra en menn muna, til á myndum frá 1930 og sést á túnkorti herforingjaráðs Dana frá 1904. Upphaflega hýsti húsið fjárhús og hlöðu undir sama þaki. Árið 1940 var byggð steypt viðbygging við suðurgafli hússins og það lengt, en árið 1981 var svo komið að steypa viðbyggingarinnar var orðin ónýtt. Þá var tekin sú ákvörðun að rífa steyptu viðbygginguna, endurhlaða veggja gamla hlutans og setja á hann nýtt þak. Húsið er gott dæmi um að grjóthleðslur sem viðhaldi er sinnt geta verið varanlegri en steinsteypa. Fjárhúsið er enn í notkun einkum um sauðburðinn.

Listrænt gildi / Bygg.list:	Hátt	Fjárhús í góðum hlutföllum.
Menningarsögulegt gildi:	Hátt	Fjárhúsið er eitt af nokkrum slíkum í Álftaveri sem segja má að einkenni Verið. Má þar telja Hólahús, Virkið, Sauðhúsanes og gömlu fjárhúsin á Þykkvabæjarklaustri.
Umhverfisgildi:	Hátt	Stendur úti á túni austan bæjartorfu og fellur vel að landi.
Upprunalegt gildi:	Miðlungs	Húsið heldur upprunalegu formi, þó þak hafi verið endurnýjað hefur upprunalegum hleðslum verið viðhaldið
Tæknilegt ástand:	Hátt	Húsið enn í notkun sem tryggir eðlilegt viðhald.
<b>Varðveislugildi:</b>	<b>Hátt</b>	Húsið ber gamalli byggingarhefð fagurt vitni.

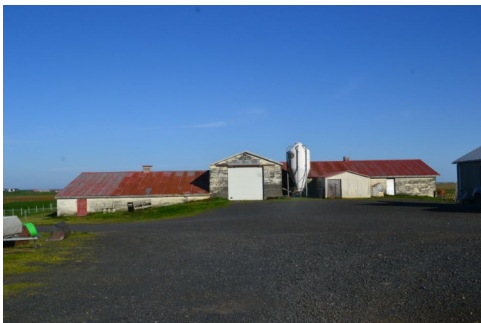
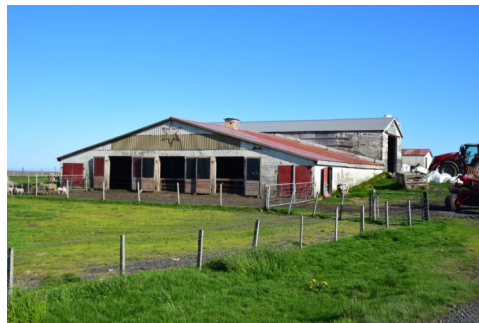
Gerð húss:	Upphafleg	Núverandi	Helstu breytingar:	Hönnuðir breytinga:
Byggingarefni:	Steinsteypt	Steinsteypt		
Útveggir:	Holufyllt og kústað	Holufyllt og kústað		
Þakgerð:	Mænisþak	Mænisþak		
Þakklæðning:	Bárujárn	Bárujárn		
Undirstaða:	Steinsteypt			
Útlit:	Einlyft; Mörg sambyggð hús.	Einlyft; Mörg sambyggð hús.

Útihúsin voru byggð í mörgum áföngum á árunum 1959-1983. Húsin eru gott dæmi um þróun og breytingar á landbúnaðarbyggingum frá sjötta áratug síðustu aldar og jafnvel fyrr eins og grjóthlaðinn veggur bendir. Líklegt er að húsin standi á gömlum grunni.

Listrænt gildi / Bygg.list:	Miðlungs	Dæmi um áratuga uppbyggingu sambyggðra útihúsa þar sem eitt vex af öðru samhliða aukinni þörf og vexti bústofns.
Menningarsögulegt gildi:	Miðlungs	Útihús frá seinni hluta síðustu aldar.
Umhverfisgildi:	Hátt	Hluti bæjartorfu.
Upprunalegt gildi:	Hátt	Upprunaleg síðan 1983.
Tæknilegt ástand:	Miðlungs	Víða komið að viðhaldi.

**Varðveislugildi:** Miðlungs Útihús eins og þessi eru víða að hverfa eða breytast samfara framförum og verkháttaðbreytingum.

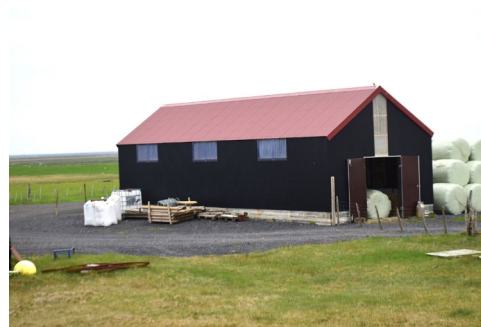
Byggingarefni: Stálgrind  
 Útveggir: Bárújárn  
 Þakgerð: Mænisþak  
 Þakklæðning: Bárújárn  
 Undirstaða: Steinsteipt  
 Útlit: Einlyft

2021 Braggi rifin og stálgrindarskemma reist á grunninum.

Árið 1967 var steiptur grunnur og reistur herbraggi á staðnum. Það kom að því að hann var ekki lengur á vetur setjandi og var þá reist stálgrindarhús á sama grunni árið 2021. Stálgrindin var gerð á staðnum og réði grunnurinnsem fyrir var grunnfleti, en húsið var hækkað svo það nýttist sem vélgeymsla fyrir nútíma landbúnaðartæki.

Tæknilegt ástand: Hátt Nýlega endurbyggt hús á gömlum grunni,

**Varðveislugildi:** Lágt Nýlegt hús reist á eldri grunni. Ekki lagt til að húsið njóti sérstakrar verndar.

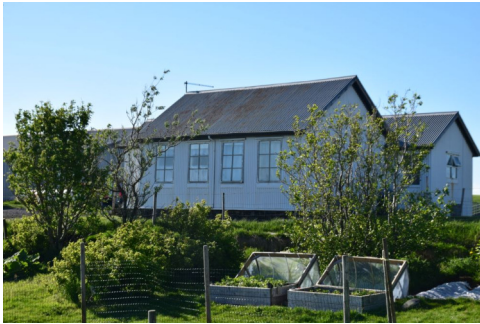
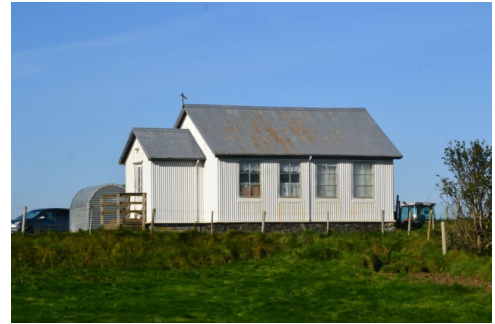
Gerð húss:	Upphafleg	Núverandi	Helstu breytingar:	Hönnuðir breytinga:
Byggingarefni:	Timbur, bindingsverk	Timbur, bindingsverk	1991 Viðbygging við norðurhlíð 26m <sup>2</sup> og anddyri við vesturgöfl 5,0m <sup>2</sup> .	Ólafur E. Júlíusson, byggingatækniþræðingur
Útveggir:	Bárujárn	Bárujárn		
Þakgerð:	Mænisþak	Mænisþak		
Þakklæðning:	Bárujárn	Bárujárn		
Undirstaða:	Hraungrýti/grjót	Hraungrýti/grjót		
Útlit:	Einlyft; Reykháfur	Einlyft; Útitröppur; Útskot (karnap); Viðbygging

Stúkan Foldin var stofnuð í Álftaveri árið 1903 að frumkvæði séra Bjarna Einarssonar og hóf byggingu stúkuhúss við Þykkvabæjarklausturskirkju sama ár. Árið 1913 kaupir Álftavershreppur 2/3 og Ungmennafélagið Svanurinn 1/3 hússins af stúkunnni með því skilyrði að húsið yrði flutt. Húsinu var valinn staður á Herjólfsstöðum og flutt þangað 1916. Á fundi Svansins í júní 2015 var rætt um hvort ekki væri betra að hafa vegg hússins hlaðna en timburveggi þegar það yrði flutt en úr varð að timurveggjunum var haldið þar sem hitt þótti "mikið ljótara". Í brunaviðingu frá 1934 segir: "Eldstæði er 1 ofn stendur á steinsteypu, járnvarið fyrir framan hann, reykhaúfurinn er steinsteypur." Í húsinu var skóli Álftavers fram til ársins 1970 og var það janframt nýtt sem félagsheimili.

Árið 1991 eru samþykktar teikningar af viðbyggingu við norðurhlíð, með eldhúsi og salerni. Framkvæmdum lausk árið 1993. Í dag er húsið í eigu Herjólfsstaðabænda og nýtt til gistingar.

Listrænt gildi / Bygg.list:	Hátt	Gott dæmi um sveitarskóla frá upphafi síðustu aldar.
Menningarsögulegt gildi:	Hátt	Skóli og samkomuhús Álftavershrepps fram til 1971.
Umhverfisgildi:	Hátt	Hluti bæjartorfunnar á Herjólfsstöðum 2.
Upprunalegt gildi:	Miðlungs	Byggt hefur verið við húsið en meginhúsið, skólinn, vel varðveittur.
Tæknilegt ástand:	Hátt	Vel viðhaldið.
<b>Varðveislugildi:</b>	<b>Hátt</b>	<b>Aldursfriðun skv. lögum nr. 80/2012</b>
Verndarflokkar:	Friðuð hús - fjólblár litur á korti

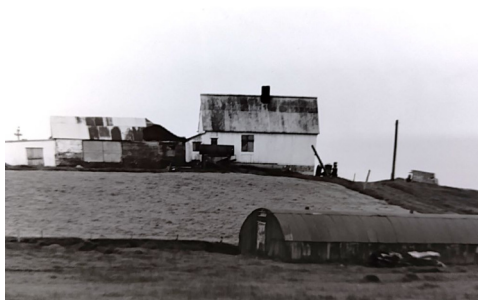
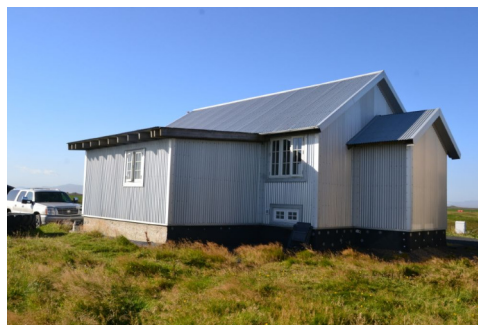
Húsið séð úr norðri 1982, ljósm. Teiknistofa

Húsið sér úr suðaustri. 2025

Gerð húss:	Upphafleg	Núverandi	Helstu breytingar:	Hönnuðir breytinga:
Byggingarefni:	Tímur, bindingsverk	Tímur, bindingsverk	2015 Húsið endurbyggt á gamla kjallaranum,	
Útveggir:	Bárujárn	Bárujárn		
Þakgerð:	Mænisþak	Mænisþak		
Þakklæðning:	Bárujárn	Bárujárn		
Undirstaða:		Steinsteypt		
Útlit:	Einlyft; Ris; Reykháfur; Viðbygging; Kjallari	Einlyft; Ris; Útitröppur; Kjallari

Holtsbæirnir voru þrjár en Holt 2 er einn eftir. Gamla íbúðarhúsið á Holti 2 er byggt árið 1937 og kom í stað torfbæjar. Í virðingu 1938 er húsið sagt "ekki alveg fullkomið t.d. ómálað og í tvö herbergi vantar veggfóður". Upphaflega stóð skúr við austurgafli sambyggður útihúsum. Húsið hefur nýlega verið endurbyggt að nánast öllu leiti. Meginhúsið stendur á gamla steypa kjallaranum með útrbyggingu til suðurs og bíslagi á austurgafli. Má segja að húsið sé nýtt á gömlum grunni.

Listrænt gildi / Bygg.list:	Lágt	Endurbyggt hús sem tekur mið af formi þess gamla en með nútíma útfærslum.
Menningarsögulegt gildi:	Lágt	Nýtt íbúðarhús á gömlum grunni.
Umhverfisgildi:	Miðlungs	Húsið stendur á gömlu bæjartorfunni,
Upprunalegt gildi:	Lágt	Húsið endurbyggt að mestu leiti með nútíma útfærslum.
Tæknilegt ástand:	Miðlungs	Húsið ekki fullklárað.
<b>Varðveislugildi:</b>	Lágt	Endurbygging rýrir varðveislugildi.

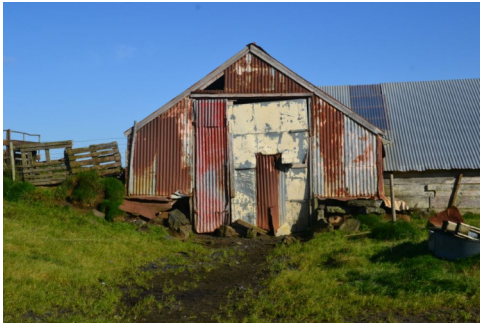
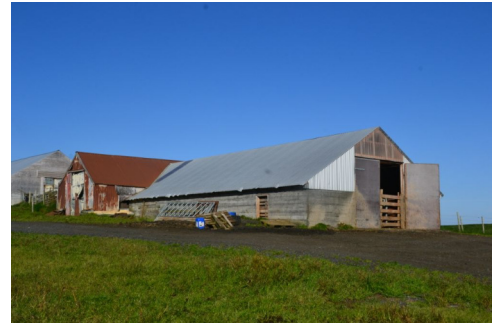
Byggingarefni: Hlaðið, ótilhöggvið grjót  
 Útveggir: Torf  
 Þakgerð: Mænisþak  
 Þakklæðning: Bárújárn  
 Undirstaða: Hraungrýti/grjót  
 Útlit: Einlyft

Hlaðið, ótilhöggvið grjót  
 Hleðslur, sjósteypa og  
 Mænisþak  
 Bárújárn  
 Steypa og grjót  
 Einlyft

Húsið er annað tveggja sem standa sunnanvert á hæð. Upphaflega var hlaðan og fjárhúsið undir undir sama þaki með hlöðnum útveggjum. Árið 1986 var hlaðan endurhlaðin og henni snúið þvert á fjárhúsið en á þeim var steptur nýr sökkulveggur árunum 2017-18 voru útveggir fjárhússins steptir upp og hækkaðir og gerð innkeyrsluhurð á suðurgafli þannig að húsið hentaði nútíma búskaparháttum. Óvist er um byggingarár húsanna en líklegt er þau standi á fornum grunni. Þrjúli var á Holti fram til 1919 og á tunkorti Herforingjráðs Dana frá 1904 eru sýnd tvö hús í sömu afstöðu og núverandi fjárhús.

Listrænt gildi / Bygg.list:	Miðlungs	Einföld útihús - breytt í tímans rás.
Menningarsögulegt gildi:	Miðlungs	Húsin eru gott dæmi um hvernig útihús hafa breyst þróast samfara breyttum búskaparháttum.
Umhverfisgildi:	Miðlungs	Fjárhúsin tvö, efra og neðra, standa sunnan bæjartorfunar og skapa ákveðna heild útaf fyrir sig.
Upprunalegt gildi:	Miðlungs	Upprunalegum hleðslum í hlöðu hefur verið viðhaldið en fjárhús endurbyggð og húsin hækkuð.
Tæknilegt ástand:	Miðlungs	Komið að viðhaldi á hlöðu.

Dæmi um aðlögun að breyttum verkáttum sem byggir á gömlum grunni.

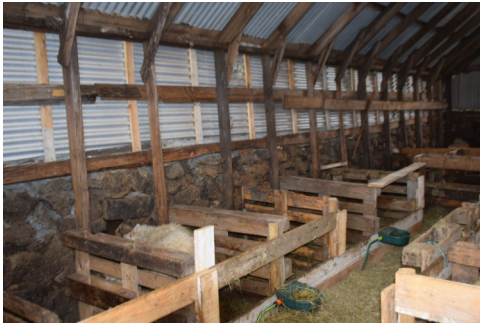
Hlöðu breytt í fjárhús.

Gerð húss:	Upphafleg	Núverandi	Helstu breytingar:	Hönnuðir breytinga:
Byggingarefni:	Hlaðið, torf og grjót	Hlaðið, torf og grjót		
Útveggir:	Torf	Bárujárn og krossviður		
Þakgerð:	Mænisþak	Mænisþak		
Þakklæðning:	Bárujárn	Bárujárn		
Undirstaða:	Hraungryti/grjót	Steinsteypt og grjót		
Útlit:		Einlyft

Húsið, fjárhús og hlaða, stendur á hæð sunnan bæjarins. Húsið er annað tveggja, það efra, sem standa á hæðinni. Upphaflega var hlaðan og fjárhúsið undir undir sama þaki með hlöðnum útveggjum. Árið 1980 var hlaðan endurhlaðin og henni snúið þvert á fjárhúsið en á þeim var steyptur nýr sökkulveggur. Á árunum 2017-18 voru útveggir fjárhússins hækkaðir og gerð innkeyrsluhurð á suðurgafli þannig að húsið hentaði nútíma búskaparháttum. Óvíst er um byggingarár húsanna en líklegt er þau standi á fornum grunni. Þrífýli var á Holti fram til 1919 og á túnkorti Herforingiráðs Dana frá 1904 eru sýnd tvö hús í sömu afstöðu og núverandi fjárhús.

Listrænt gildi / Bygg.list:	Miðlungs	Einföld útihús - breytt í tímans rás.
Menningarsögulegt gildi:	Miðlungs	Húsin eru gott dæmi um hvernig útihús hafa breyst þróast samfara breyttum búskaparháttum.
Umhverfisgildi:	Miðlungs	Fjárhúsin tvö, efra og neðra, standa sunnan bæjartorfunar og skapa ákveðna heild útaf fyrir sig.
Upprunalegt gildi:	Miðlungs	Upprunalegum hleðslum í hlöðu hefur verið viðhaldið en fjárhús endurbýggð og húsin hækkuð.
Tæknilegt ástand:	Miðlungs	Komið að endurnýjun á bárujárni hlöðu/fjárhúss.

**Varðveislugildi:** Miðlungs Dæmi um aðlögun að breyttum verkháttum sem byggir á gömlum grunni.

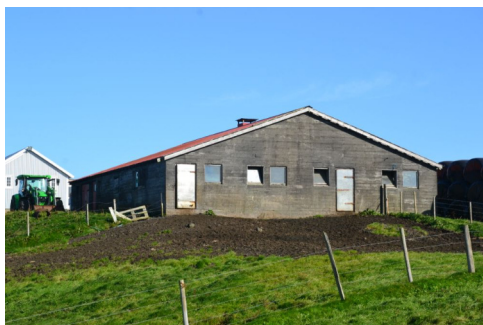
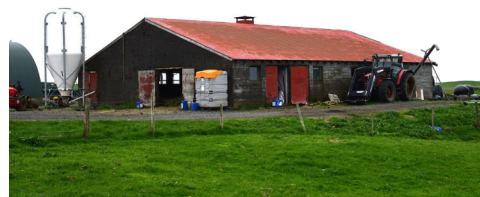
Byggingarefni: Steinsteipt  
Útveggir: Holufyllt og kústað  
Þakgerð: Mænisþak  
Þakklæðning: Bárújárn  
Undirstaða: Steinsteipt  
Útlit: Einlyft; Kjallari

Fjós hannað af Byggingarstofnun landbúnaðarins og byggt 1987. Hér er komið sögu að hlöðu er ekki þörf lengur, heybaggar haldið innreið sína og heyrúllur framundan.

Listrænt gildi / Bygg.list:	Lágt	Dæmi um útihús frá hannað af Byggingarstofnun landbúnaðarins frá níunda áratug síðustu aldar.
Menningarsögulegt gildi:	Lágt	Útihús frá níunda áratug síðustu aldar.
Umhverfisgildi:	Miðlungs	Hluti bæjartorfu.
Upprunalegt gildi:	Hátt	Óbreytt frá upphafi.
Tæknilegt ástand:	Miðlungs	Komið að viðhaldi á ytra byrði,

Ekki lagt til að húsið njóti sérstakrar verndar.

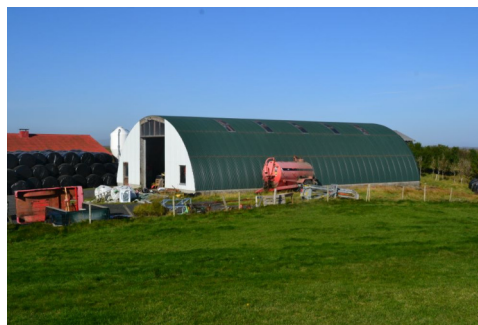
Gerð húss:	Upphafleg	Núverandi	Helstu breytingar:	Hönnuðir breytinga:
Byggingarefni:	Stálgrind	Stálgrind		
Útveggir:	Bárujárn	Bárujárn		
Þakgerð:	Bogapak	Bogapak		
Þakklæðning:	Bárujárn	Bárujárn		
Undirstaða:	Steinsteypt	Steinsteypt		
Útlit:	Einlyft	Einlyft

Bogaskemma hönnuð af teiknstofu á Suðurlandsundirlendinu, einni af mörgum sem fylla í skarðið eftir að Teiknistofa landbúnaðarins og arftakar hennar hættu störfum.

Listrænt gildi / Bygg.list:	Lágt	Einföld bogaskemma.
Menningarsögulegt gildi:	Lágt	Vélageymsla
Umhverfisgildi:	Miðlungs	Hluti bæjartorfu.
Upprunalegt gildi:	Hátt	Nýlegt hús - óbreytt.
Tæknilegt ástand:	Hátt	Nýlegt hús í góðu ástandi.
<b>Varðveislugildi:</b>	Lágt	Ekki lagt til að húsið njóti sérstakrar verndar.

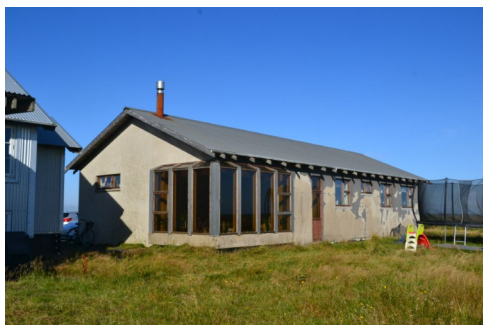
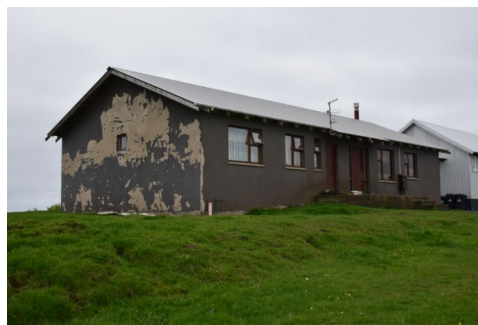
Byggingarefni: Steinsteipt  
 Útveggir: Múrsléttað  
 Þakgerð: Mænisþak  
 Þakklæðning: Bárújárn  
 Undirstaða: Steinsteipt  
 Útlit: Einlyft; Reykháfur

Húsið var byggt við hlið gamla íbúðarhússins á bæjarhólum þar sem áður voru útihús. Húsið er hannað af Málfríði Kristjánsdóttur arkitekt en hún starfaði áður hjá Byggingarþjónustu Búnaðarfélags Íslands þar sem hún hannaði allmörg íbúðarhús til sveita.

Listrænt gildi / Bygg.list: Miðlungs Einfalt og heiðarlegt hús - afkvæmi Byggingarþjónustu Búnaðarfélags Íslands.  
 Menningarsögulegt gildi: Miðlungs Íbúðarhús í sveit.  
 Umhverfisgildi: Hátt Hluti af bæjartorfu Holts.  
 Upprunalegt gildi: Hátt Óbreytt frá upphafi.  
 Tæknilegt ástand: Miðlungs Komið að viðhaldi á múr,

**Varðveislugildi:** Lág  
 Ekki lagt til að húsið njóti sérstakrar verndar.

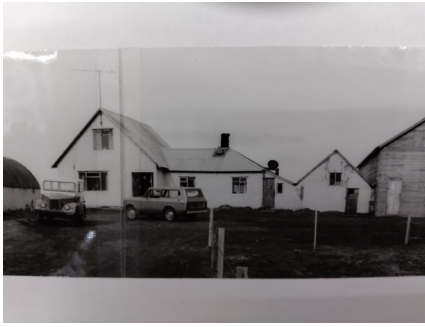
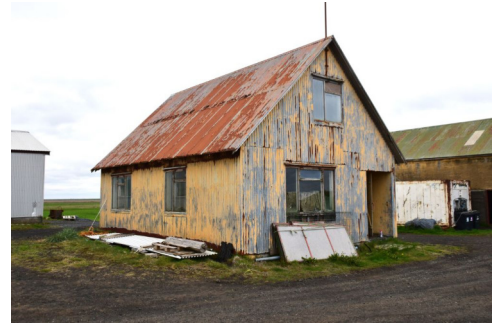
Gamla íbúðarhúsið 1973, elsti hluti t.v.

Gerð húss:	Upphafleg	Núverandi	Helstu breytingar:	Hönnuðir breytinga:
Byggingarefni:	Timbur, bindingsverk	Timbur, bindingsverk	1964 Viðbygging 60 m <sup>2</sup> , hæð og ris.	
Útveggir:	Bárujárn	Bárujárn		
Þakgerð:	Valmaþak	Mænisþak		
Þakklæðning:	Bárujárn	Bárujárn		
Undirstaða:	Steinsteypt	Steinsteypt		
Útlit:	Einlyft; Reykháfur; Viðbygging	Einlyft; Ris

Árið 1942 er byggt 40 m<sup>2</sup> timburhús með valmaþaki á gamla bæjarstæðinu þar sem áður hafði staðið torfbær. Í brunaviðingu 1943 er eftirfarandi lýsing á húsinu nýbyggðu: "Húsið er byggt úr timbri, pappa og járnklætt á steinsteyptum grunn, einlyft með valmaþaki. Við austur og vesturhlíð eru skúrar áfastir húsinu, jafnlangir og vidd hússins. Útveggir skúranna er grjót og torf."

Í skýrslu Stofnlánadeildar landbúnaðarins 1977 er íbúðarhúsið sagt vera járnvarið timburhús, byggt 1942-64, og sé nýtt hús í byggingu úr steinsteyptu. Hús það sem nú stendur, byggt 1964, var viðbygging við elsta hlutan sem var rifinn þegar flutt var inn í nýtt steinsteypt íbúðarhús árið 1974.

Listrænt gildi / Bygg.list:	Lágt	Síðustu leifar af og yngsti hluti sambyggðra húsa
Menningarsögulegt gildi:	Lágt	Hluti íbúðarhúss.
Umhverfisgildi:	Hátt	Hluti bæjartorfu.
Upprunalegt gildi:	Miðlungs	Byggt í samhengi við önnur hús sem eru horfin.
Tæknilegt ástand:	Lágt	Viðhaldspörf að utan sem innan.

**Varðveislugildi:** Lágt Fyrrum viðbygging við eldra íbúðarhús - Viðhaldsleysi rýrir gildi hússins.

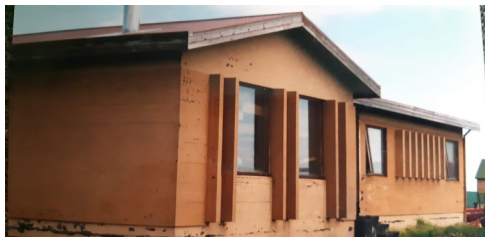
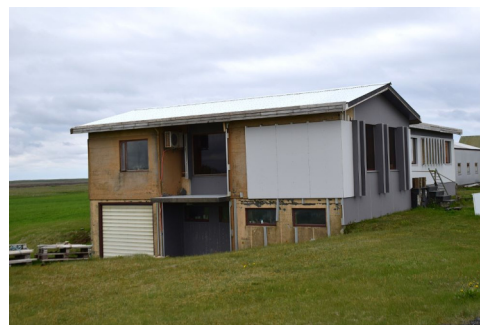
Húsið í maí 2025 - ljós. Gingi

Gerð húss:	Upphafleg	Núverandi	Helstu breytingar:	Hönnuðir breytinga:
Byggingarefni:	Steinsteypt	Steinsteypt		
Útveggir:	Holufyllt og kústað	Sléttar Steniplötur		
Þakgerð:	Mænisþak	Mænisþak		
Þakklæðning:	Bárujárn	Bárujárn		
Undirstaða:	Steinsteypt	Steinsteypt		
Útlit:	Einlyft; Reykháfur; Útitröppur; Kjallari	Einlyft; Reykháfur; Útitröppur; Kjallari

Talsverð samskipti voru milli Byggingarstofnunar landbúnaðarins og Þórarins við hönnun hússins. Upphaflega var það ósk þeirra hjóna að kjallarin yrði steyptur en húsið úr timbri. En þegar til kom var ákveðið að steypa allt húsið, taldi Þórarinn ekki réttlætanlegt að steypa kjallara og setja timbur ofaná þar sem allt væri komið á staðinn til að steypa húsið upp. Þórarinn kemst svo að orði í bréfi til teiknstofunnar: "Konunni minni finnst steypa inni í húsum alveg fráleit og verð ég að fara einhvern milliveg". Hönnuðarsaga hússins er gott dæmi um samskipti og bein áhrif húsbýggjenda á endanlega hönnun.

**Varðveislugildi:** Miðlungs Húsið barn síns tíma.

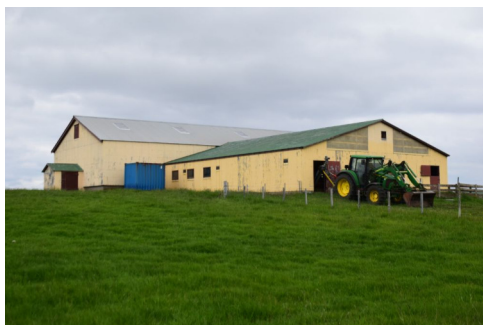
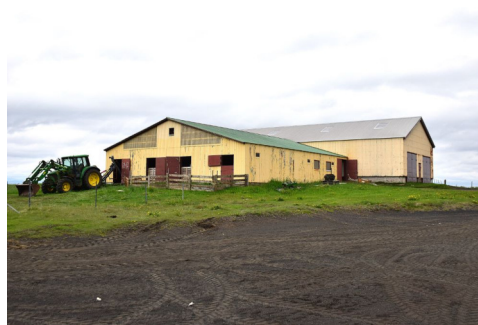
Séð úr suðvestri. 2025

Séð úr suðaustri. 2025

Gerð húss:	Upphafleg	Núverandi	Helstu breytingar:	Hönnuðir breytinga:
Byggingarefni:	Tímur, bindingsverk	Tímur, bindingsverk		
Útveggir:	Bárujárn	Bárujárn		
Þakgerð:	Mænisþak	Mænisþak		
Þakklæðning:	Bárujárn	Bárujárn		
Undirstaða:	Steinsteypt	Steinsteypt		
Útlit:	Einlyft; Kjallari	Einlyft; Kjallari

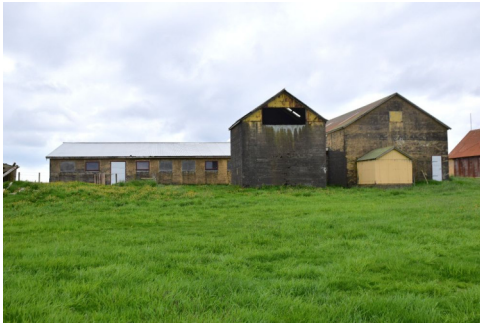
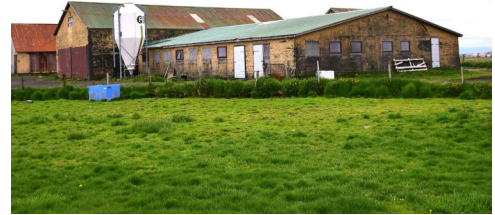
NA hlið, votheysgryfja framan við húsin.

Séð úr suðri, 2025

Gerð húss:	Upphafleg	Núverandi	Helstu breytingar:	Hönnuðir breytinga:
Byggingarefni:	Steinsteypt	Steinsteypt		
Útveggir:	Holufyllt og kústað	Holufyllt og kústað		
Þakgerð:	Mænisþak	Mænisþak		
Þakklæðning:	Bárujárn	Bárujárn		
Undirstaða:		Steinsteypt		
Útlit:	Einlyft; Kjallari	Einlyft; Kjallari

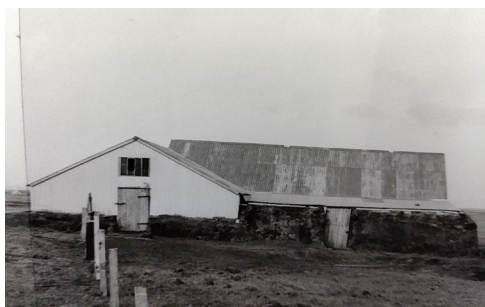
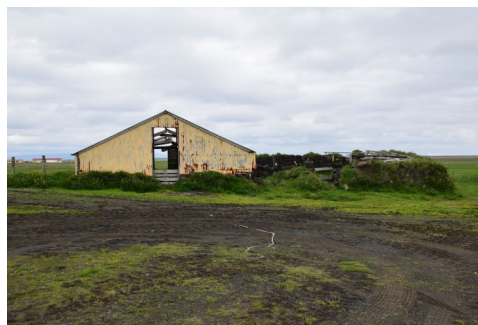
1973 - ljósm. Teiknistofa landbúnaðarins

Gerð húss:	Upphafleg	Núverandi	Helstu breytingar:	Hönnuðir breytinga:
Byggingarefni:	Hlaðið, torf	Hlaðið, torf		
Útveggir:	Torf	Torf		
Þakgerð:	Mænisþak	Annað		
Þakklæðning:	Bárujárn			
Undirstaða:	Hraungrýti/grjót	Hraungrýti/grjót		
Útlit:	Einlyft; Kjallari	Einlyft

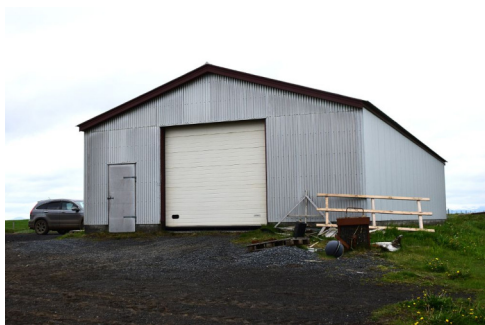
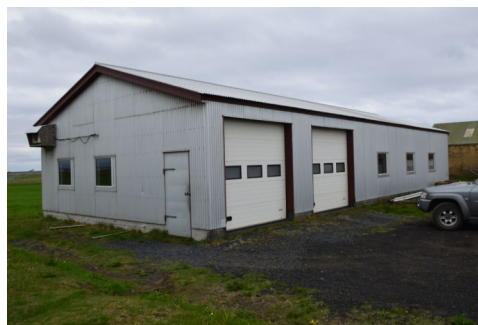
Byggingarefni: Stálgrind  
 Útveggir: Bárújárn  
 Þakgerð: Mænisþak  
 Þakklæðning: Bárújárn  
 Undirstaða:  
 Útlit: Einlyft

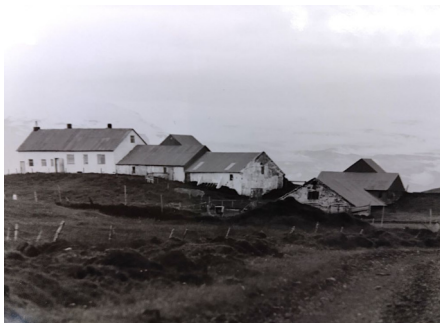
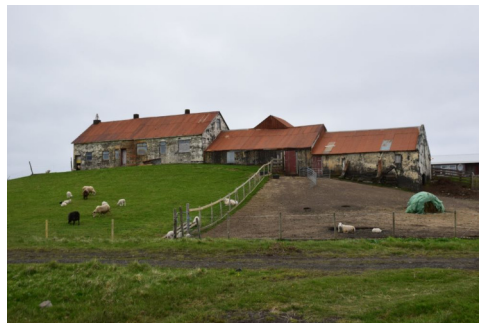
Fjárhús og hlaða 1985. Ljósmynd Teiknist. landb.

Suðurhlið 2025

Gerð húss:	Upphafleg	Núverandi	Helstu breytingar:	Hönnuðir breytinga:
Byggingarefni:	Steypa og timbur	Steypa og timbur		
Útveggir:	Múrhúðað og bárujárn	Múrsléttað		
Þakgerð:	Mænisþak	Mænisþak		
Þakklæðning:	Bárujárn	Bárujárn		
Undirstaða:	Hraungrýti/grjót	Steinsteypt		
Útlit:	Einlyft; Ris; Reykháfur; Viðbygging; Kjallari; Portbyggt að hluta	Einlyft; Reykháfur

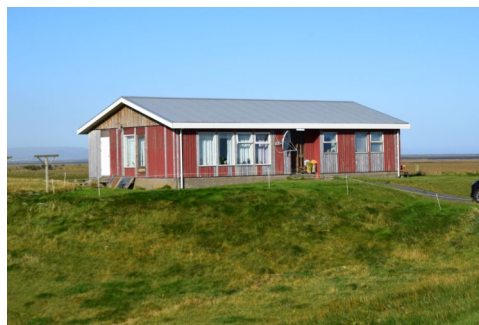
Gerð húss:	Upphafleg	Núverandi	Helstu breytingar:	Hönnuðir breytinga:
Byggingarefni:	Timbureiningar	Timbureiningar		
Útveggir:	Timbur	Timbur		
Þakgerð:	Mænisþak	Mænisþak		
Þakklæðning:	Bárujárn	Bárujárn		
Undirstaða:	Steinsteypt	Steinsteypt		
Útlit:	Einlyft	Einlyft
