## **Skaftárhreppur**

### **Húsakönnun í Skaftárhreppi, Sveitinni milli sanda.**

# Álftavershreppur

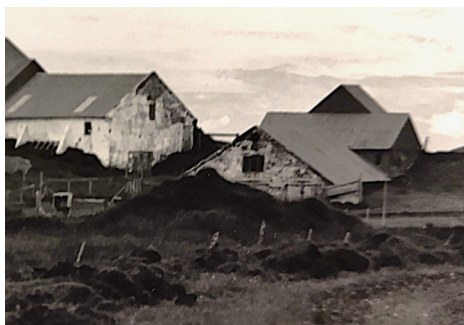
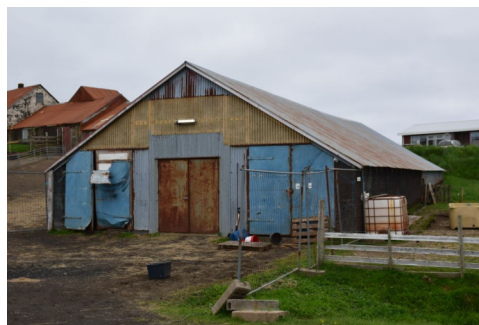
Fjánhús og hlaða 1985. Ljósmynd Teiknist. landb.

Fjánhúsin 2025

Gerð húss:	Upphafleg	Núverandi
Byggingarefni:	Steinsteypt	Steinsteypt
Útveggir:	Holufyllt og kústað	Bárujárn
Þakgerð:	Mænisþak	Mænisþak
Þakklæðning:	Bárujárn	
Undirstaða:		Steinsteypt
Útlit:	Einlyft	Einlyft

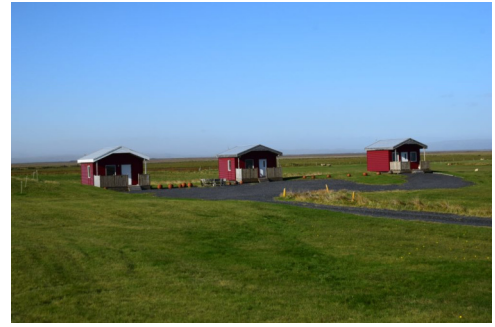
Gerð húss:	Upphafleg	Núverandi	Helstu breytingar:	Hönnuðir breytinga:
Byggingarefni:	Tímur, bindingsverk	Tímur, bindingsverk		
Útveggir:	Bárujárn, liggjandi	Óbreytt		
Þakgerð:	Mænisþak			
Þakklæðning:	Bárujárn			
Undirstaða:	Steyptar súlur			
Útlit:	Einlyft

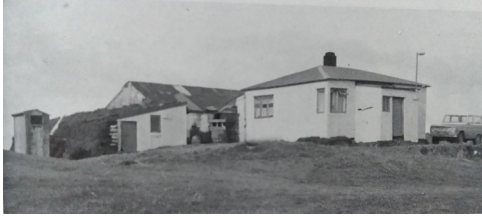
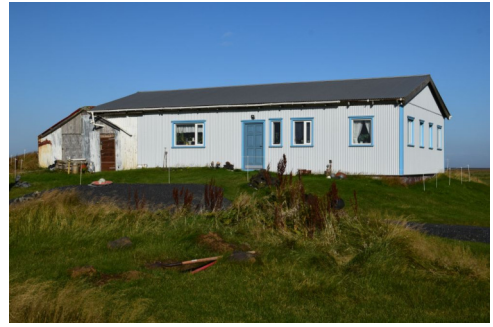
Húsið 1985, Ljósmynd. Sunnl.byggðir

Húsið 2025

Gerð húss:	Upphafleg	Núverandi	Helstu breytingar:	Hönnuðir breytinga:
Byggingarefni:	Tímur, bindingsverk	Tímur, bindingsverk	1987 Viðbygging til suðurs.	Teiknistofan við höfnina - Friðrik Friðriksson arkitekt
Útveggir:	Bárujárn	Bárujárn		
Þakgerð:	Valmaþak	Mænisþak		
Þakklæðning:	Bárujárn	Bárujárn		
Undirstaða:	Steinsteypt	Steinsteypt		
Útlit:	Einlyft; Inngönguskúr (bíslag)	Einlyft; Viðbygging

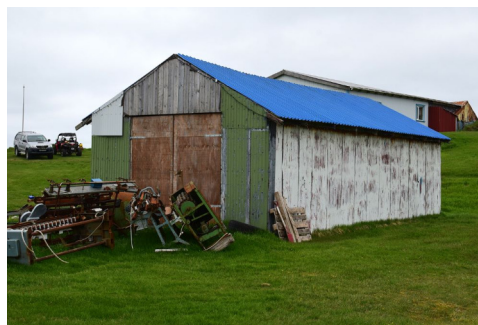
Gerð húss:	Upphafleg	Núverandi	Helstu breytingar:	Hönnuðir breytinga:
Byggingarefni:	Tímur, bindingsverk	Tímur, bindingsverk		
Útveggir:	Bárujárn	Bárujárn		
Þakgerð:	Mænisþak	Mænisþak		
Þakklæðning:	Bárujárn	Trapisubára		
Undirstaða:	Steinsteypt	Steinsteypt		
Útlit:	Einlyft	Einlyft

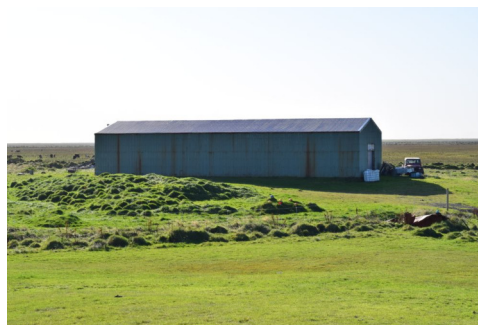
Gerð húss:	Upphafleg	Núverandi	Helstu breytingar:	Hönnuðir breytinga:
Byggingarefni:	Stálgrind	Stálgrind		
Útveggir:	Bárujárn	Bárujárn		
Þakgerð:	Mænisþak	Mænisþak		
Þakklæðning:	Bárujárn			
Undirstaða:	Steinsteypt			
Útlit:	Einlyft; Kjallari	Einlyft

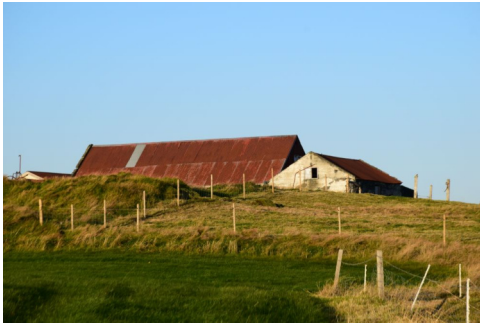
Elstu hlutar útihúsanna, hlaða og fjós.

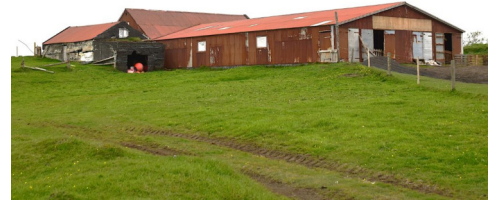
Útihúsin séð úr suðaustri

Elstu hlutar húsa eru steinsteyptir, 42,7 m<sup>2</sup> fjós fyrir 7 kúr, byggt 1954 og 103,7 m<sup>2</sup> hlaða með súgþurkun, byggð 1955 norðan við fjósið. Árið 1974 eru byggð 270 m<sup>2</sup> fjárhús við austurhlíð hlöðu eftir teikningum Byggingastofnunar landbúnaðarins. Á teikningum var gert ráð fyrir áburðarkjallara undir fjárhúsinu en síðan tekin ákvörðun um að sleppa honum. Burðarvirki fjárhúsanna er úr timbri en önnur hús steypt.

Listrænt gildi / Bygg.list:	Lágt	Landbúnaðarbyggingar 6. og 8. áratugs síðustu aldar.
Menningarsögulegt gildi:	Lágt	Útihús
Umhverfisgildi:	Miðlungs	Hluti af bæjartorfunni á Mýrum.
Upprunalegt gildi:	Miðlungs	Sambyggð útihús, Hvert hús sem slíkt er að mestu upprunalegt.
Tæknilegt ástand:	Miðlungs	Viðhaldsframkvæmdir í gangi.
<b>Varðveislugildi:</b>	<b>Miðlungs</b>	Dæmigerð útihús 6. og 8. áratugs síðustu aldar.

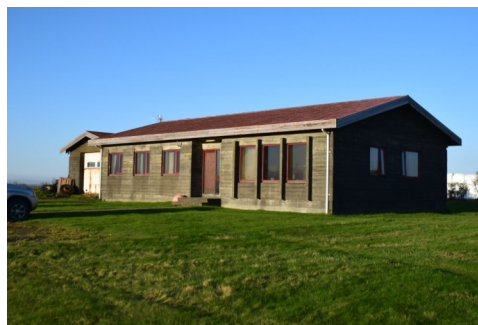
Gerð húss:	Upphafleg	Núverandi	Helstu breytingar:	Hönnuðir breytinga:
Byggingarefni:	Steinsteypt	Steinsteypt		
Útveggir:	Holufyllt og kústað	Holufyllt og kústað		
Þakgerð:	Mænisþak	Mænisþak		
Þakklæðning:	Bárujárn	Bárujárn		
Undirstaða:	Steinsteypt	Steinsteypt		
Útlit:	Einlyft	Einlyft

Talsverð samskipti voru milli Byggingarstofnunar landbúnaðarins og Páls í hönnunarferlinu sem höfðu áhrif á endanlega útfærslu. M.a. var samþykkt að stækka kyndiklefa þannig að innangengt yrði milli bílskúrs og íbúðarhúss.

Listrænt gildi / Bygg.list:	Miðlungs	Íbúðarhús Byggingastofnunar landbúnaðarins á 9. áratug síðustu aldar.
Menningarsögulegt gildi:	Miðlungs	Íbúðarhús.
Umhverfisgildi:	Hátt	Hluti bæjartorfu Mýra.
Upprunalegt gildi:	Hátt	Óbreytt frá upphafi
Tæknilegt ástand:	Miðlungs	Komið að viðhaldi á ytra byrði

**Varðveislugildi:** Lág  
 Húsið barn síns tíma.

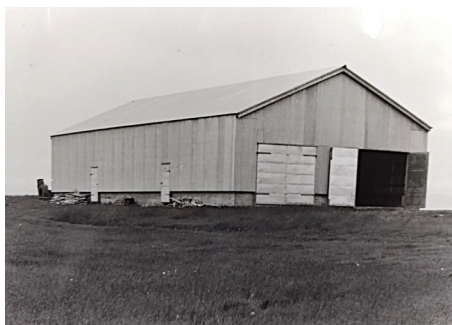
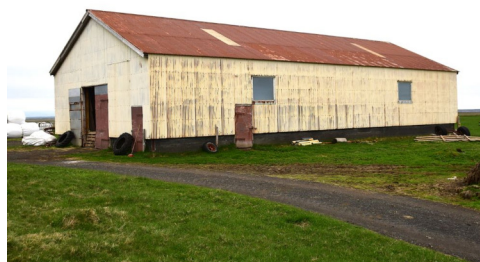
Húsið 1980

2025

Húsið hannað af Marteini Björnssyni byggingarfulltrúa og verkfræðingi. Byggt sem hlaða með súgpurkun fyrir heybagga. Í dag nýtt fyrir geldneyti og fé. Enginn yfirmiður var á húsinu en á þessum árum tíðkaðist það að bændur byggðu sjálfir með hliðsjón af burðarþolsteikningum og fengu húsin tekin út af byggingafulltrúa.

Listrænt gildi / Bygg.list:	Lágt	Stálskemma/hlaða
Menningarsögulegt gildi:	Lágt	Hlaða/útihús
Umhverfisgildi:	Miðlungs	Hluti að bæjartorfu Mýra.
Upprunalegt gildi:	Miðlungs	Að mestu óbreytt
Tæknilegt ástand:	Miðlungs	Líður að viðhaldi á ytra byrði.
<b>Varðveislugildi:</b>	<b>Lágt</b>	<b>Einföld stálskemma - gripahús</b>

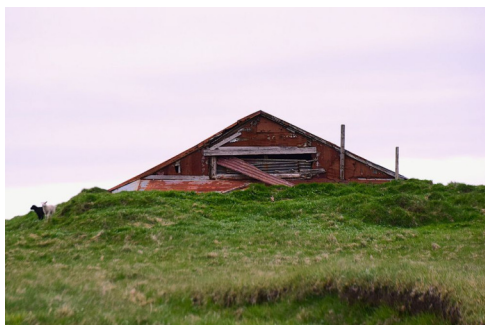
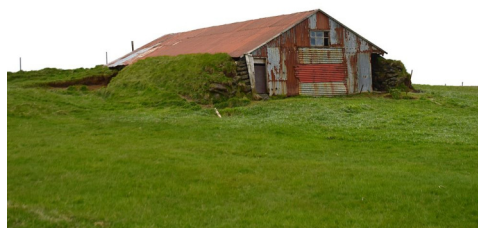
Austurgafn. 2025

Séð úr norðvestri. 2025

Gamalt beitarhús frá klaustrinu sem nú tilheyrir Norðurhjáleigu. Húsin eru austast í Dagmálalólum þar sem þá ber hæst og nefnast Virkið. Þangað flúði fólk á Þykkvabæjarklaustri og Norðurhjálegu undan hlaupinu í Kötlugosinu 1918 þar sem Virkið stendur hærra í landi en bæirnir á Sunnanbyggðarjörðum. Í húsinu eru hlaða og fjárhús undir sama þaki.

Upprunalegt gildi: Hátt Óbreytt síðan bárújárn kom á þak í stað torfs.

Tæknilegt ástand: Lágt Bryn viðhaldspörf á hleðslum, járn og burðarvirki.

**Varðveislugildi:** Hátt Húsið ber gamalli byggingarhefð í Álftaveri vitni. Aldursfriðað.

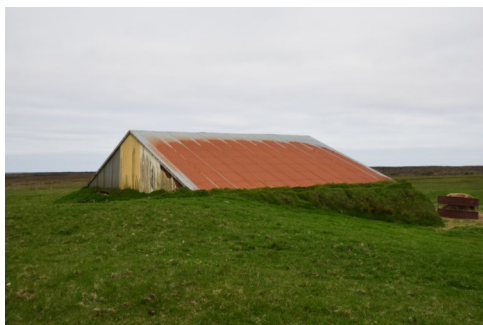
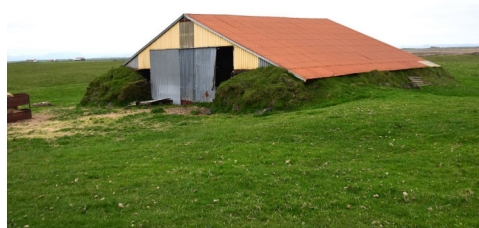
Gerð húss:	Upphafleg	Núverandi	Helstu breytingar:	Hönnuðir breytinga:
Byggingarefni:	Hlaðið, torf og grjót	Hlaðið, torf og grjót	1986 Tvær burstir settar undir eitt og sama þak.	
Útveggir:	Torf	Torf		
Þakgerð:	Mænisþak	Mænisþak		
Þakklæðning:	Bárujárn	Bárujárn		
Undirstaða:	Hraungrýti/grjót	Hraungrýti/grjót		
Útlit:	Einlyft	Einlyft

Húsið er hluti bæjartorfunar á Sauðhúsanesi, sem fór í eyði í Kötluhlaupinu 1918, og það eina sem enn stendur. Upphaflega voru á húsinu tvær burstir en árið 1986 var húsinu breytt þannig að nú er það undir einu þaki. Hlaða var upphaflega norðan við húsið. Húsið eldra en elstu menn muna og hefur verið hlut bæjarhúsa Sauðhúsanes. Bæjartorfa Sauðhúsanes og umhverfi hennar, tóftir, tún og hlaðnir garðar, er vel varðveitt og heimild um búskaparhætti í byrjun 20. aldar. Sauðhúsanes er nú í landi Norðurhjáleigu.

Listrænt gildi / Bygg.list:	Hátt	Staðbundin byggingarhefð.
Menningarsögulegt gildi:	Hátt	Eitt af nokkrum samsvarandi beitarhúsum í Álftaveri sem segja má að einkenni Verið. Má þar telja beitarhús á Herjólfstöðum, Virkið, Sauðhúsanes og gömlu fjárhúsin á
Umhverfisgildi:	Hátt	Stendur við tóftir og garða eyðibýlisins Sauðhúsanes.
Upprunalegt gildi:	Miðlungs	Breytt 1987 - eitt og sama þak yfir tvær burstir.
Tæknilegt ástand:	Miðlungs	Komið að endurnýjun þakjárns. Að öðru leiti gott ástand.
<b>Varðveislugildi:</b>	<b>Hátt</b>	Húsið ber gamalli byggingarhefð í Álftaveri vitni. Aldursfriðað.

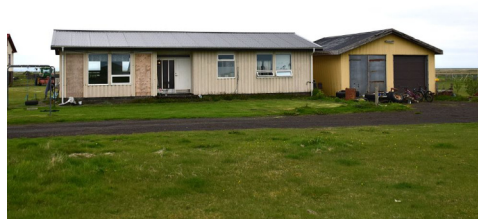
Húsið er SG einingahús og sá fyrirtækið um hönnun og byggingu. Ámóta hús risu víða í bæjun og sveitum landsins á 8.og 9. áratug síðustu aldar.

Listrænt gildi / Bygg.list:	Miðlungs	Einfalt SG einingahús
Menningarsögulegt gildi:	Lágt	Íbúðarhús úr SG einingum
Umhverfisgildi:	Miðlungs	Hluti bæjartorfu Norðurhjáleigu.
Upprunalegt gildi:	Hátt	Óbreytt frá upphafi.
Tæknilegt ástand:	Miðlungs	Viðhaldsvinna í gangi.

**Varðveislugildi:** Lágt Ekki lagt til að húsið njóti sérstakrar verndar.

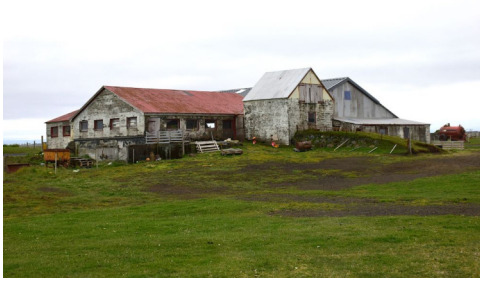
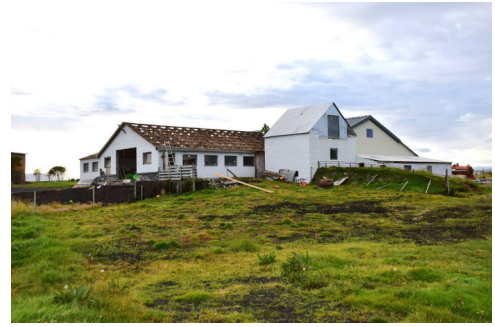
Fjós, votheysgryfja, hlaða og maí 2025

Fjós, votheysgryfja, hlaða og sept 2025

Sambyggð útihús: Hlaða 1954, fjós, haughús (1957), votheysgryfja 1970 og mjólkurhús 1972. Elstu húsin byggð af Jóni Gíslasyni en frá 1957 af Júlíusi Jónssyni syni hans. Verið er að gera húsin upp og aðlaga þau að nútíma búskaparháttum með þeim breytingum sem það hefur í för með sér s.s. innkeyrsluhurðum.

Listrænt gildi / Bygg.list:	Miðlungs	Dæmi um áratuga uppbyggingu sambyggðra útihúsa þar sem eitt vex af öðru samhliða aukinni þörf, vexti bústofns og vélvæðingu.
Menningarsögulegt gildi:	Miðlungs	Útihús frá seinni hluta síðustu aldar.
Umhverfisgildi:	Hátt	Hluti bæjartorfu Norðurhjáleigu.
Upprunalegt gildi:	Miðlungs	Breytingar til að mæta breyttri þörf.
Tæknilegt ástand:	Miðlungs	Viðhaldsvinna og breytingar í gangi.

**Varðveislugildi:** Miðlungs Dæmigerð útihús frá og uppúr miðri síðustu öld.

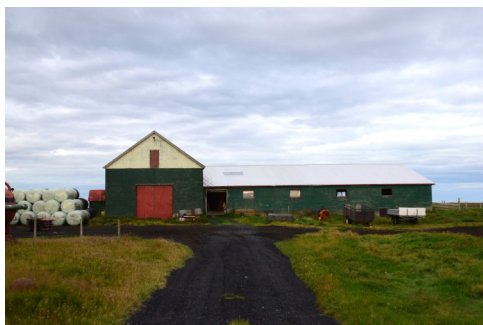
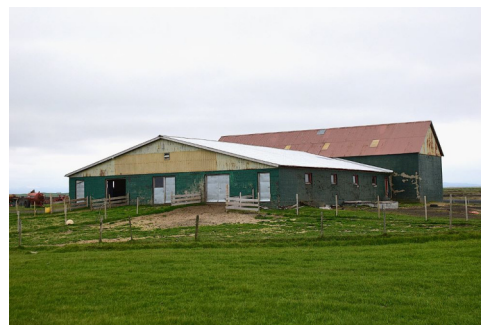
Hlaða og fjárhús byggð af bræðrunum Böðvari og Júlíusi Jónssonum. Hlaðan byggð 1973 og fjárhúsin árið eftir. Hannað af Byggingarstofnun landbúnaðarins sem tók við af Teiknistofu landbúnaðarins sem lagt hafði línurnar í hönnun fjárhúsa. Samskonar hús risu víða í sveitum landsins.

Listrænt gildi / Bygg.list:	Miðlungs	Landbúnaðarbyggingar áttunda áratugs síðustu aldar.
Menningarsögulegt gildi:	Miðlungs	Hlaða og fjárhús.
Umhverfisgildi:	Hátt	Hluti af bæjartorfunni á Norðurhjálegu.
Upprunalegt gildi:	Hátt	Nánast óbreytt frá 1974 fyrir utan að klætt hefur verið yfir glugga á gaffli fjárhúss með báruplast.
Tæknilegt ástand:	Miðlungs	Reglulegt viðhald.

**Varðveislugildi:** Miðlungs Dæmigerð útihús 8. áratugs síðustu aldar.

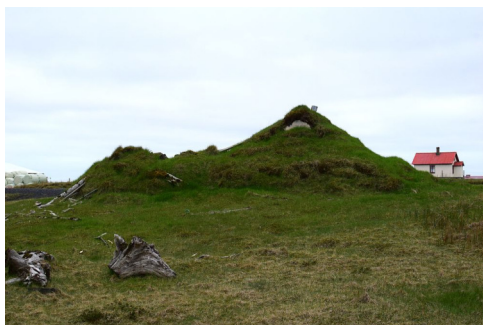
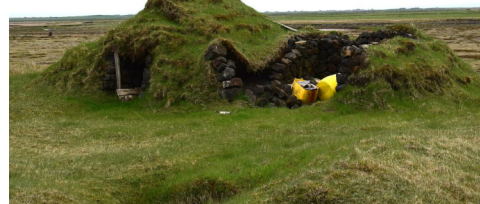
2018 Þak reykhusss fauk í skýstrók 2018.

Tvö sambyggð torfhús, annað nýtt sem kartöflugeymsla en hitt sem reykhus.

Árið 1955 voru gaflar steypfir á kartöflugeymslunni og tyrft að þeim. Árið 2018 olli skýstrókur tjóni á mörgum byggingum á Norðurhjálegu m.a. fauk þakið af reykhusinu,

Listrænt gildi / Bygg.list:	Hátt	Sá hluti sem enn stendur er vitnisburður um forna byggingahefð.
Menningarsögulegt gildi:	Hátt	Reykhus og kartöflugeymsla - vitna um fyrri tíma búskaparhætti.
Umhverfisgildi:	Hátt	Húsin standa nokkuð norðan við bæjartorfu Norðurhjáleigu en áberandi í sínu umhverfi.
Upprunalegt gildi:	Miðlungs	Upprunalega tvö hús en þekja annars hússins fallin.
Tæknilegt ástand:	Lágt	Húsið ekki í notkun síðan 2018 og því hefur viðhaldi ekki verið sinnt.

Stendur á fornum grunni. Aldursfriðað.

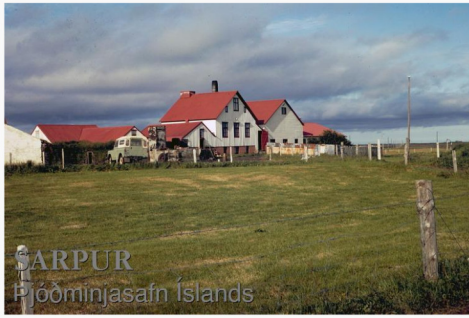
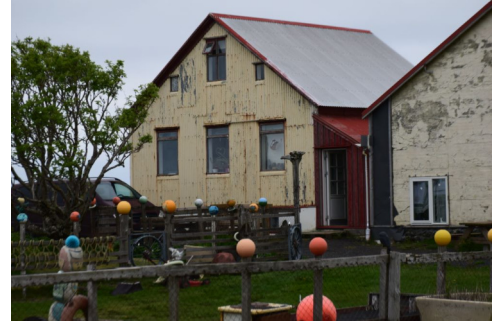
1975. Ljós. Gísli Gestsson

Suðurgafi 2025

Húsið reis á grunni gamla torfbæjarins, byggt árið 1931 af Brynjólfi Oddsyni bónda og Guðrúnu Þórðardóttur bændum á Þykkvabæjarklaustri 2. Við vesturhlíð var fjós og gamla hlóðareldhúsið sem breytt var í heshús og við austurhlíð inngangsskúr, hlaða og önnur útihús. Innangengt var í fjósið og hlöðuna ur íbúðarhúsinu.

Viðir hússins voru unnir úr rekaviði og timbri úr skipsströndum. Í Álftaveri voru strönd ýmist talin góð eða slæm, en telja mátti góð strönd til hlunninda, allt var nýtt og eru m.a. hurðir og snerlar á rishæð úr nafngreindu strandi. Aðalgólf hússins er pallur sem var smíðaður til að handhræra steypu við byggingu Alviðruhamravita.

Listrænt gildi / Bygg.list:	Miðlungs	Seinni tíma gluggar draga úr listrænu gildi.
Menningarsögulegt gildi:	Hátt	Gott dæmi um vel viðað hús byggt úr rekaviði og efni frá skipsstöndum.
Umhverfisgildi:	Hátt	Hluti bæjartorfu sambyggt útihúsum.
Upprunalegt gildi:	Miðlungs	Upprunalegt fyrir utan gluggabreytingu.
Tæknilegt ástand:	Miðlungs	Komið að endurnýjun á járnri suðurhlíðar og
<b>Varðveislugildi:</b>	<b>Hátt</b>	Varðveislugildi fellst í staðbundnum bygginarefnum og húsið upprunalegt að innan, að mestu.

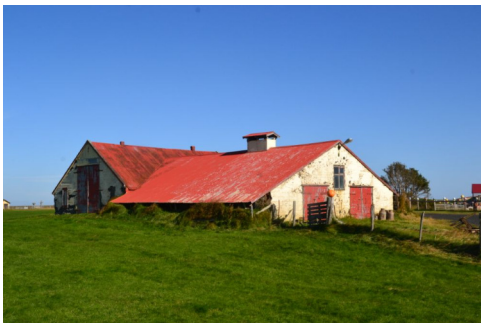
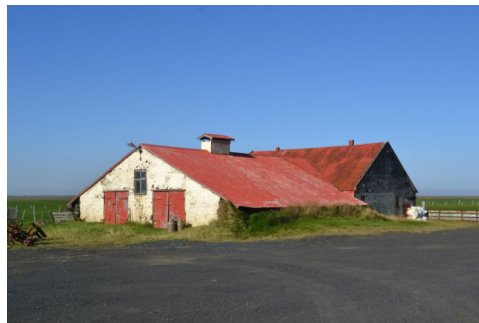
Séð úr suðvestri. 2025

Séð úr suðaustri. 2025

Fjárúsið hefur staðið lengur en elstu menn muna og ekki ólíklegt að það sé að grunni talsvert eldra en skráð byggingarár. Sérstakt fyrir að hafa öll byggingarefni síðustu aldar, hleðslur torf, timbur, járn og steinsteypu. Krosspóstaluggi á steiptum gaffli fjárhúss er vönduð smíð og líklega kominn úr öðru húsi. Hlaðan er steinsteipt og byggð 1953. Húsið varðveist þar sem það er enn í notkun.

Listrænt gildi / Bygg.list:	Hátt	Fjárhús og hlaða í góðum hlutföllum
Menningarsögulegt gildi:	Miðlungs	Útihús.
Umhverfisgildi:	Hátt	Hluti gömlu bæjartorfunar.
Upprunalegt gildi:	Hátt	Óbreytt frá 4. áratug síðustu aldar.
Tæknilegt ástand:	Miðlungs	Komið að viðhaldi á hleðslum.

**Varðveislugildi:** Hátt Útihús í góðum hlutföllum sem hefur í sér þróun byggingahefðar síðustu aldar.

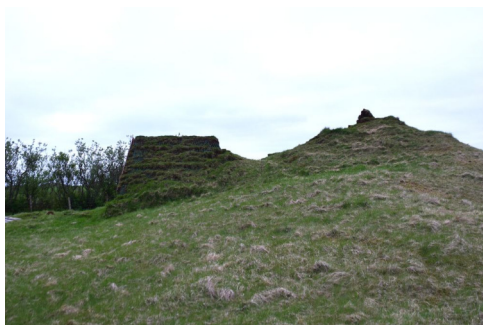
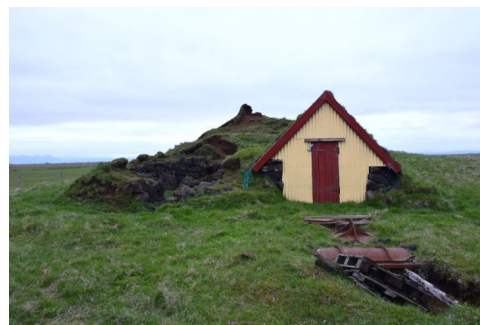
Hús og hóll, séð úr norðaustri. 2025

Suðaustur gafli. 2025

Húsin voru upphaflega tvö, kartöflugeymsla þar sem þekjan er fallin og reykhus sem enn stendur. Húsin voru endurbyggð 1963 í eldri tóftum og komu þakviðir úr húsunum á Þykkvabæjarklaustri 1 sem stóðu á kirkjuhólum og voru rífin 1954. Húsin eru við einn af Borgarhólunum.

Listrænt gildi / Bygg.list:	Hátt	Einfalt torfhús í góðum hlutföllum.
Menningarsögulegt gildi:	Hátt	Reykhus og kartöflugeymsla - vitna um fyrri tíma búskaparhætti.
Umhverfisgildi:	Hátt	Hús og hóll mynda fagra heild.
Upprunalegt gildi:	Miðlungs	Upprunalega tvö hús en þekja annars hússins fallin.
Tæknilegt ástand:	Miðlungs	Húsinu haldið við þar sem það er enn í notkun.
<b>Varðveislugildi:</b>	<b>Hátt</b>	<b>Stendur á fornum grunni. Aldursfriðað.</b>

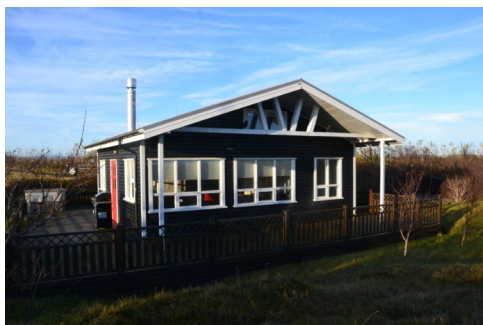
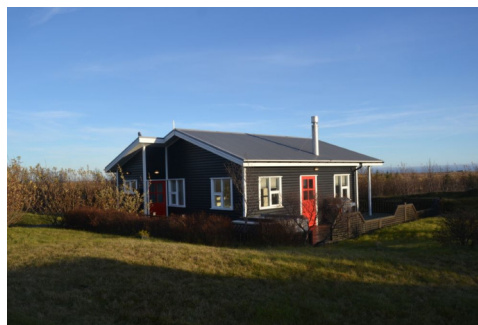
Suðurgafi

Séð úr vestri

Gerð húss:	Upphafleg	Núverandi	Helstu breytingar:	Hönnuðir breytinga:
Byggingarefni:	Tímur, bindingsverk	Tímur, bindingsverk		
Útveggir:	Tímur			
Þakgerð:	Mænisþak			
Þakklæðning:	Bárújárn			
Undirstaða:	Steyptar súlur	Steyptar súlur		
Útlit:	Einlyft; Reykháfur	Einlyft

Húsið samanstendur af þremur norskum MOELVEN íbúðagámum sem komu úr vinnubúðum við Vatnsfellsvirkjun.

Listrænt gildi / Bygg.list:	Miðlungs	Útlit og efnisval hefðbundið dæmi síns tíma.
Menningarsögulegt gildi:	Miðlungs	Sumarhús.
Umhverfisgildi:	Miðlungs	Fellur vel að sínu umhverfi.
Upprunalegt gildi:	Hátt	Óbreytt frá byggingu.
Tæknilegt ástand:	Hátt	Reglulegt og gott viðhald.

**Varðveislugildi:** Miðlungs Hefðbundið sumarhús

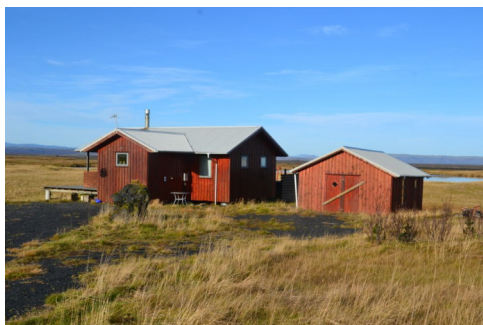
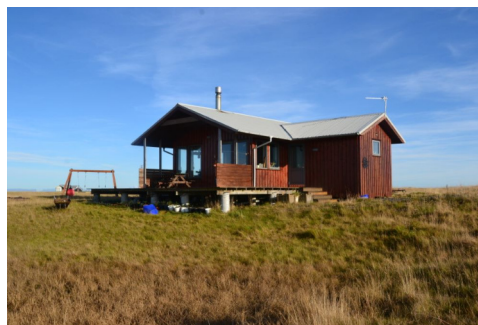
Suðaustur

Séð úr vestri

<b>Gerð húss:</b>	<b>Upphafleg</b>	<b>Núverandi</b>	<b>Helstu breytingar:</b>	<b>Hönnuðir breytinga:</b>
Byggingarefni:	Timbureiningar	Timbureiningar		
Útveggir:	Timbur	Timbur		
Þakgerð:	Mænisþak	Mænisþak		
Þakklæðning:	Bárujárn	Bárujárn		
Undirstaða:	Steyptar súlur	Steyptar súlur		
Útlit:	Einlyft; Reykháfur	Einlyft; Reykháfur

Svokallað rammahús byggt úr timbureiningum frá Byko. Allar teikningar fylgdu með í pakkanum en aðalhönnuður var Magnús Ólafsson arkitekt.

Listrænt gildi / Bygg.list:	Miðlungs	Fellur vel a sínu umhverfi.
Menningarsögulegt gildi:	Lágt	Sumarhús.
Umhverfisgildi:	Lágt	Eignar sér náttúrulegt nærumhverfi.
Upprunalegt gildi:	Hátt	Óbreytt frá byggingu.
Tæknilegt ástand:	Hátt	Reglulegt og gott viðhald.

**Varðveislugildi:** Miðlungs Hefðbundið sumarhús

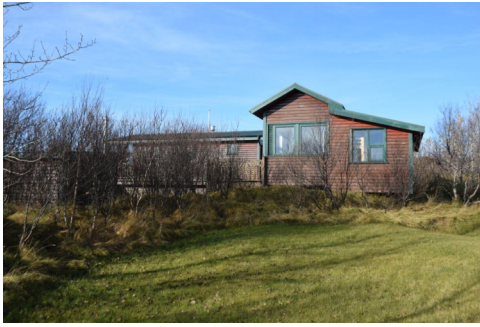
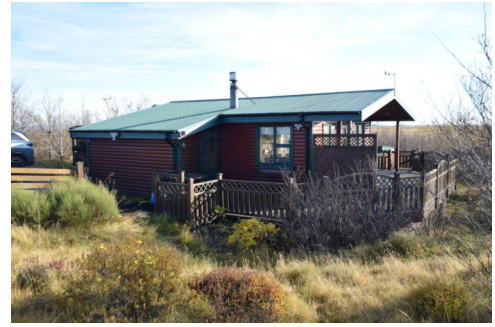
Suðurhlíð 2025

Norðurhlíð 2025

Gerð húss:	Upphafleg	Núverandi	Helstu breytingar:	Hönnuðir breytinga:
Byggingarefni:	Tímur, bindingsverk	Tímur, bindingsverk		
Útveggir:	Tímur	Tímur		
Þakgerð:	Mænisþak	Mænisþak		
Þakklæðning:	Bárujárn	Bárujárn		
Undirstaða:	Steinsteypt	Steinsteypt		
Útlit:	Einlyft; Reykháfur; Viðbygging	Einlyft; Reykháfur; Viðbygging

Bústaðurinn er sá fyrsti sem byggður var í landi Skálmabæjar árið 2004 eftir að deiliskipulag frístundabyggðar var samþykkt árið 2003. MOELVEN íbúðagámur, sem hafði fengið nýtt þak og klæðningu, var fyrst fluttur á staðinn og settur á þartilgerðar undirstöður. Samhliða var steyptur grunnur og unnið að byggingu meginhússins sem er hefðbundið timburhús.

Listrænt gildi / Bygg.list:	Miðlungs	Útlit og efnisval hefðbundið dæmi sins tíma.
Menningarsögulegt gildi:	Lágt	Sumarhús.
Umhverfisgildi:	Miðlungs	Fellur vel að sínu umhverfi.
Upprunalegt gildi:	Hátt	Óbreytt frá byggingu.
Tæknilegt ástand:	Hátt	Reglulegt og gott viðhald.

**Varðveislugildi:** Miðlungs Hefðbundið sumarhús

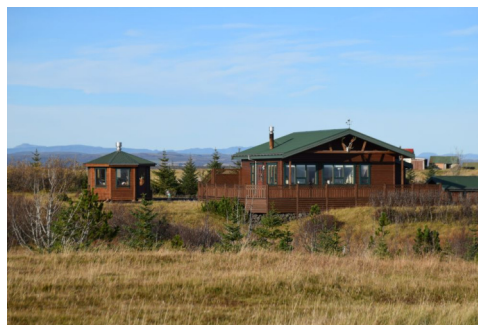
Suðúrásýnd

Gerð húss:	Upphafleg	Núverandi	Helstu breytingar:	Hönnuðir breytinga:
Byggingarefni:	Tímur, bindingsverk	Tímur, bindingsverk		
Útveggir:		Tímur		
Þakgerð:	Mænisþak	Mænisþak		
Þakklæðning:	Bárujárn	Bárujárn		
Undirstaða:		Steyptar súlur		
Útlit:	Einlyft; Reykháfur	Einlyft; Reykháfur

Húsið er samsett af þremur norskum MOELVEN einingarhúsum, byggt yfir þau mænisþak og húsin klædd að utan með liggjandi panel.

Listrænt gildi / Bygg.list:	Miðlungs	Útlit og efnisval hefðbundið dæmi sins tíma.
Menningarsögulegt gildi:	Lágt	Sumarhús.
Umhverfisgildi:	Miðlungs	Fellur vel a sínu umhverfi.
Upprunalegt gildi:	Hátt	Óbreytt frá byggingu.
Tæknilegt ástand:	Hátt	Reglulegt og gott viðhald.

**Varðveislugildi:** Miðlungs Hefðbundið sumarhús

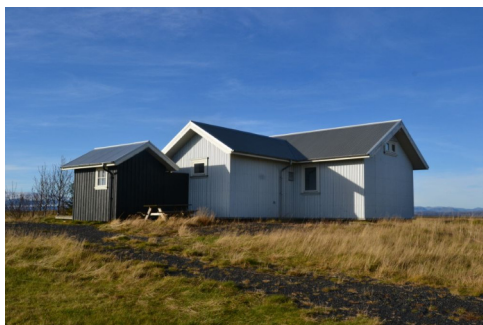
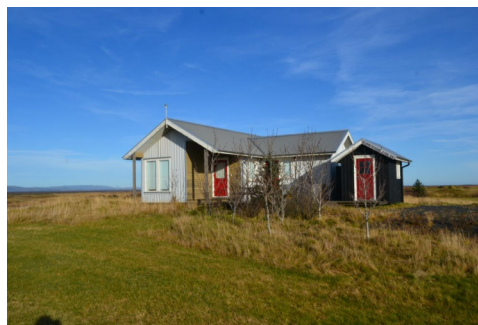
Suðaustur

Suðvestur

Gerð húss:	Upphafleg	Núverandi	Helstu breytingar:	Hönnuðir breytinga:
Byggingarefni:	Tímur, bindingsverk	Tímur, bindingsverk		
Útveggir:	Bárujárn	Bárujárn		
Þakgerð:	Mænisþak	Mænisþak		
Þakklæðning:	Bárujárn	Bárujárn		
Undirstaða:	Steinsteypt	Steinsteypt		
Útlit:	Einlyft	Einlyft

Aðalteikningar hafa ekki fundist hjá byggingafulltrúa en leit stendur yfir.

Listrænt gildi / Bygg.list:	Miðlungs	Útlit og efnisval hefðbundið dæmi sins tíma.
Menningarsögulegt gildi:	Lágt	Sumarhús
Umhverfisgildi:	Lágt	Eignar sér náttúrlegt nærumhverfi.
Upprunalegt gildi:	Hátt	Óbreytt frá byggingu.
Tæknilegt ástand:	Hátt	Reglulegt og gott viðhald.

**Varðveislugildi:** Miðlungs Hefðbundið sumarhús

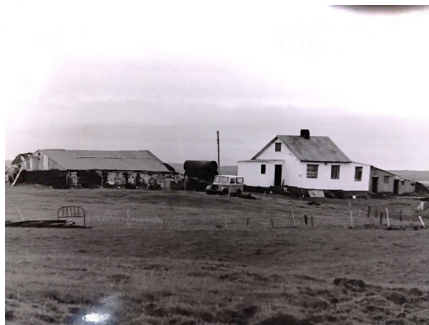
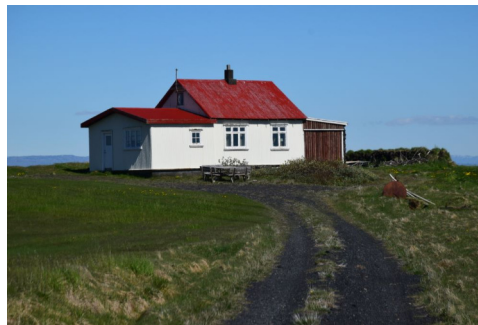
Skálmabær 1982, ljósm. Teiknist. landb.

Séð úr suðri, 2025

Gerð húss:	Upphafleg	Núverandi	Helstu breytingar:	Hönnuðir breytinga:
Byggingarefni:	Timbur, bindingsverk	Timbur, bindingsverk	Viðbygging við vesturgafli	Gestur Vigfússon
Útveggir:	Bárujárn	Bárujárn		
Þakgerð:	Mænisþak	Mænisþak		
Þakklæðning:	Bárujárn	Bárujárn		
Undirstaða:	Hraungrýti/grjót	Hraungrýti/grjót		
Útlit:	Einlyft; Ris; Reykháfur; Viðbygging; Kjallari	Einlyft; Ris; Reykháfur; Viðbygging; Kjallari

Byggingarár hússin er skráð 1916 í fasteignamati sama ár og bærinn fluttur af Gamlabæjarhól austur á túninu. Segir í heimildum að húsið hafi verið flutt af hólnum á núverandi stað og mun því vera eldra en talsvert eldra. Húsið er timburhús, hæð og ris á hlöðnum kjallara þar sem er brunnur. Í framhaldi voru reist útihús úr torfi og grjóti umhverfis og byggt við íbúðarhúsið í nokkrum áföngum. Inngönguskúr með einhallabaki var byggður við vesturgafli og að austan kom viðbygging með tveimur herbergjum og einhalla þaki. Í framhaldi af viðbyggingunni var síðan reist fjós, með hlöðnum austurvegg, sem tengdist hlöðu þeirri sem enn stendur og er hún eina uppistandandi útihúsið í dag. Á níunda áratug síðustu aldar var byggð viðbygging með mænisþaki við vesturgafli. Útihús við austurhlíð voru rifin í byrjun aldarinnar en hlaða við norðausturhorn hússins stendur enn.

Listrænt gildi / Bygg.list:	Miðlungs	Einfalt járnklætt timburhús á hlöðum kjallara.
Menningarsögulegt gildi:	Miðlungs	Eitt af elstu íbúðarhúsunum í Veri.
Umhverfisgildi:	Hátt	Stendur á gömlu bæjartorfunni umkringgt tóftum útihúsa.
Upprunalegt gildi:	Miðlungs	Upprunalegt hús með seinni tíma viðbyggingu.
Tæknilegt ástand:	Hátt	Velviðhaldið hús.

**Varðveislugildi:** Hátt Aldursfriðun skv. lögum nr. 80/2012

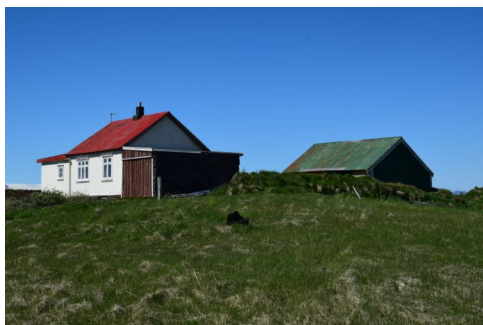
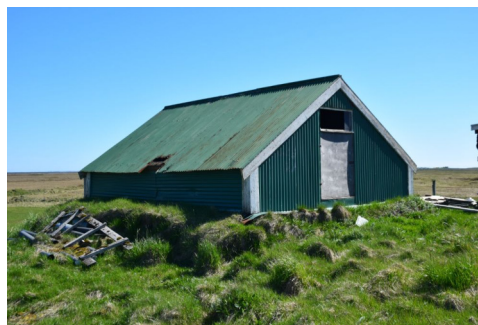
Íbúðarhús, tóft fjóss og hlaðan t.v. 2025

Norðvestur

Gerð húss:	Upphafleg	Núverandi	Helstu breytingar:	Hönnuðir breytinga:
Byggingarefni:	Hlaðið, ótilhöggvið grjót	Hlaðið, ótilhöggvið grjót		
Útveggir:	Torf	Torf, timbur og bárujárn		
Þakgerð:	Mænisþak	Mænisþak		
Þakklæðning:	Bárujárn	Bárujárn		
Undirstaða:	Hraungrýti/grjót	Hraungrýti/grjót		
Útlit:	Einlyft	Einlyft

Hlaðan er norðan við tóftir fjóss sem var sambyggt íbúðarhúsinu. Núverandi hús stendur á hlöðnum grunnni eldri hlöðu sem mun hafa verið byggð á sama tíma og bærinn var fluttur af Gamlabæjarhól.

Listrænt gildi / Bygg.list:	Miðlungs	Einföld hlaða á hlöðnum grunnni.
Menningarsögulegt gildi:	Miðlungs	Minjar frá fyrri tíð.
Umhverfisgildi:	Miðlungs	Hluti gamallar torfu Skálmabæjar.
Upprunalegt gildi:	Miðlungs	Endurbuygging á hlöðutóftinni 1980
Tæknilegt ástand:	Lágt	Komið að viðhaldi á ytrabyrði.

**Varðveislugildi:** Miðlungs Eiföld hlaða á hlöðnum grunnni. Vert að varveita hleðslur þó hús verði rífið.

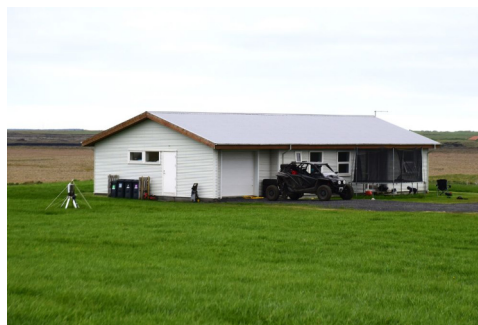
Byggingarefni: Timbureiningar  
 Útveggir: Bárújárn  
 Þakgerð: Mænisþak  
 Þakklæðning: Bárújárn  
 Undirstaða: Steinsteipt  
 Útlit: Einlyft

Hús frá SG húsum, byggt úr timbureiningum og klætt með liggjandi báru.

Listrænt gildi / Bygg.list: Miðlungs Einfalt SG einingahús  
 Menningarsögulegt gildi: Lágt Nýlegt íbúðarhús.  
 Umhverfisgildi: Lágt Stendur vestan bæjartorfu.  
 Upprunalegt gildi: Hátt Óbreytt.  
 Tæknilegt ástand: Hátt Nýlegt hús.

**Varðveislugildi:** Lágt Ekki lagt til að húsið njóti sérstakrar verndar.

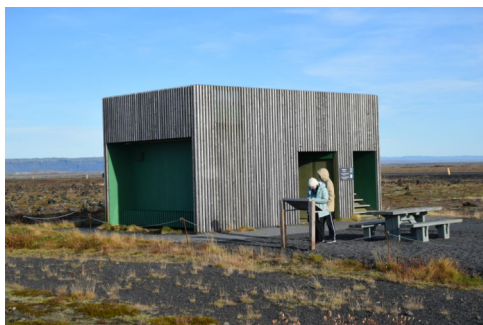
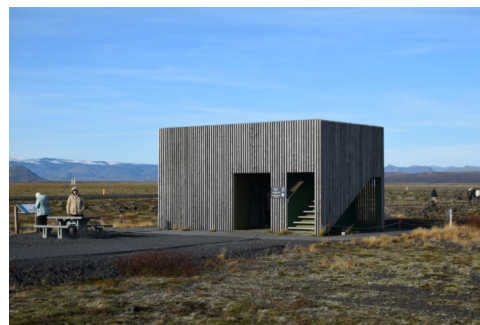
Byggingarefni: Timbur, bindingsverk  
 Útveggir: Timbur  
 Þakgerð: Flatt þak  
 Þakklæðning: Pappi  
 Undirstaða: Steinsteipt  
 Útlit: Einlyft

Byggt á fornum áningastað til að leysa úr brýnni þörf. Salernisaðstaða með útsýnispalli á þaki sem virkar vel.

Listrænt gildi / Bygg.list:	Hátt	Tilnefnt til Hönnunarverðlauna Íslands 2022.
Menningarsögulegt gildi:	Lágt	Salernisaðstaða og útsýnispallur á sögustað.
Umhverfisgildi:	Hátt	Áberandi en einfaldleiki og efnismeðferð gerir að húsið fellur vel að landi.
Upprunalegt gildi:	Hátt	Óbreytt.
Tæknilegt ástand:	Hátt	Gott ástand, nýlegt hús.

**Varðveislugildi:** Hátt Einöld og góð hönnun.

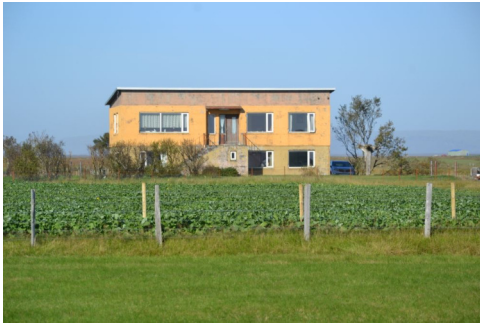
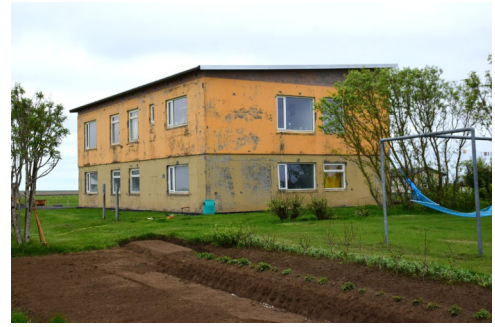
Séð úr suðri, 2025

Séð kúr norðvestri, 2025

Gerð húss:	Upphafleg	Núverandi	Helstu breytingar:	Hönnuðir breytinga:
Byggingarefni:	Steinsteypt	Steinsteypt		
Útveggir:	Múrsléttað	Múrsléttað		
Þakgerð:	Einhalla (skúrþak)	Einhalla (skúrþak)		
Þakklæðning:	Bárujárn	Bárujárn		
Undirstaða:	Steinsteypt	Steinsteypt		
Útlit:	Tvílyft; Reykháfur; Útitröppur	Tvílyft

Húsið byggt á árunum 1965-67. Hannað af Teiknistofu landbúnaðarins og teikningar hússins eru undirritaðar af Þóri Baldvinnssyni arkitekt. Húsið er barn síns tíma og svípar til húsa Húsnæðismálastofnunar ríkisins á sjöunda áratug síðustu aldar. Hús svípaðarar gerðar risu víða um land á sjöunda ártug síðustu aldar í kaupstöðum og sveitum. Tvær íbúðir voru í húsinu og þegar Júlíus Jónsson og fjölskylda fluttu í húsið af neðri hæð gamla íbúðarhússins kólnaði þar verulega og varð það úr að foreldrar hans fluttu líka, á neðri hæði nýja hússins.

Listrænt gildi / Bygg.list:	Miðlungs	Dæmigert og einkennandi fyrir íbúðarhús sjöunda áratugs síðustu aldar.
Menningarsögulegt gildi:	Miðlungs	Íbúðarhús.
Umhverfisgildi:	Hátt	Hluti bæjartorfu Norðurhjáleigu.
Upprunalegt gildi:	Hátt	Óbreytt frá upphafi.
Tæknilegt ástand:	Miðlungs	Komið að viðhaldi á ytra byrði.

**Varðveislugildi:** Miðlungs Húsið barn síns tíma.

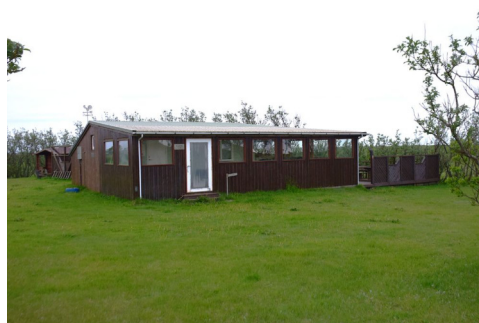
Gerð húss:	Upphafleg	Núverandi	Helstu breytingar:	Hönnuðir breytinga:
Byggingarefni:	Tímur, bindingsverk	Tímur, bindingsverk		
Útveggir:	Tímur	Tímur		
Þakgerð:	Mænisþak	Mænisþak		
Þakklæðning:	Bárujárn	Bárujárn		
Undirstaða:				
Útlit:	Einlyft	Einlyft

Átthagafélagið Borghólar samanstendur af afkomendum Brynjólfs Oddsonar og Guðrúnar Þórðardóttur sem voru ábúendur Þykkvabæjarklausturs II 1920-1959. Megiuppstaða hússins er símavinnuskúr sem fluttur var á staðinn og byggt við hann. Húsið er kennt við þrjá hóla sem eru vestur af húsinu.

Listrænt gildi / Bygg.list:	Lágt	Einfalt heiðarlegt hús
Menningarsögulegt gildi:	Lágt	Sumarhús
Umhverfisgildi:	Lágt	Lítið áberandi vestan bæjartorfu Þykkvabæjarklausturs II
Upprunalegt gildi:	Hátt	Óbreytt frá byggingu
Tæknilegt ástand:	Hátt	Vel viðhaldið

**Varðveislugildi:** Lágt Ekki lagt til að húsið njóti sérstakrar verndar.

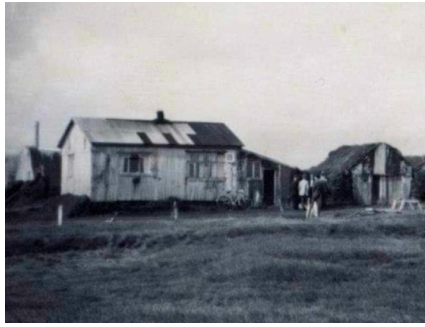
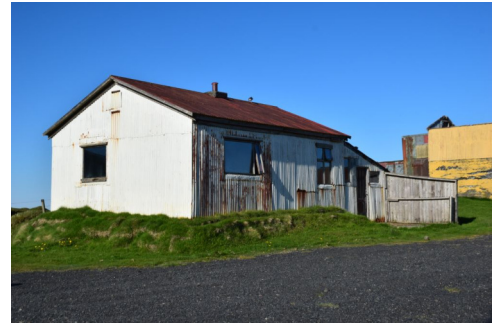
Húsið um miðja síðustu öld

Húsið 202

Gerð húss:	Upphafleg	Núverandi	Helstu breytingar:	Hönnuðir breytinga:
Byggingarefni:	Timbur, bindingsverk	Timbur, bindingsverk		
Útveggir:	Bárujárn	Bárujárn		
Þakgerð:	Mænisþak	Mænisþak		
Þakklæðning:	Bárujárn	Bárujárn		
Undirstaða:	Hraungrýti/grjót	Hraungrýti/grjót		
Útlit:	Einlyft; Inngönguskúr (bísлаг); Ris; Reykháfur; Kjallari	Einlyft; Ris; Reykháfur

Húsið er byggt árið 1910 af þáverandi ábúanda, Sverri Bjarnasyni, en þar til hafði verið búið í torfbæ. Allt bendir að húsið hafi verið byggt á hluta grunns gamla torfbæjarins. Enn eru hláðnir veggir við norðurenda og austurhliðar skúrs sem er við austurgabl hússins. Smiður var Eiríkur Ormsson sem þá bjó á á Þykkvabæjarklaustri hjá tengdafórelldrum sínum. Haft er eftir Eiríki að flest hús sem hann smíðaði þar eystra hafi verið byggð af miklum vanefnum að einu undanskildu þ.e. húsinu í Hraunbæ, „þetta var stórt og vandað íbúðarhús og ekkert til sparað“. Árið 1920 kaupa Bárður Bergsson og Guðlaug Jónsdóttir húsin af Sverri Bjarnasyni sem þá var orðinn einsetumaður og búa á Hraunbæ til 1927. Íbúðarhúsið var framan af úpphitað en þeim hjónum áskotnaðist ofn úr strönduðu skipi til að hita upp baðstofuna sem þótti gott í þá daga. Getið er þess í minningum Guðlaugar að hlóðareldhús hafi verið á bænum sem hlýtur að hafa verið í torfhúsi við bæinn. Næstu ábúendur eru Þorbergur Bjarnason og Guðlaug Gísladóttir, áttu þau 13 börn og var Bjarni sonur þeirra síðasti ábúandinn.

Íbúðarhúsið sjálft er óbreytt frá upphafi hvað stærðir varðar, en líklega er yngri en meginhúsið, var stækkaður til austurs á árabílinu 1947-1950. Gluggum hússins hefur verið breytt, á suðurhlið voru tveir krosspóstagluggar á stofu og mun það sama hafa átt við um baðstofu þar sem nú er funkisgluggi. Samkvæmt Kjartani Þorbergssyni, sem ólst upp í húsinu, voru allir upphaflegir gluggar krosspósta með fögum.

Brattur og þröngur stigi var upphaflega í eldhúsi til að komast upp á loft, stiginn var rifinn á sjötta ártug síðustu aldar. Í Flórúveðrinu árið 1963 fauk þakið af húsinu, bæði járn og klæðning svo sperrurnar stóðu einar eftir.

Eftir að Bjarni Þorbergsson hætti búskap árið 2012 hefur Hraunbær verið í eyði en nú eru uppi áætlanir um að gera húsið upp og færa það nær upprunalegu útliti.

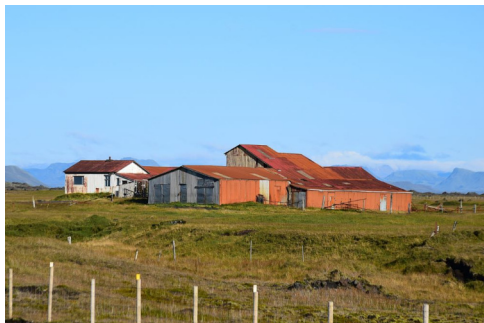
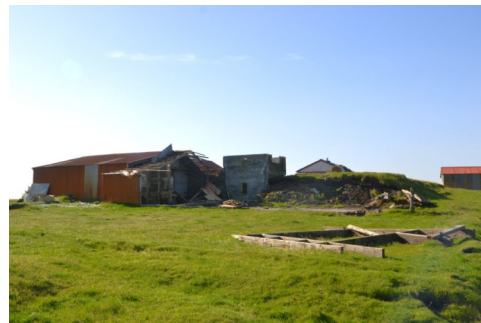
Útihúsin haustið 2024, íbúðarhúsið t.v.

Útihúsin í sept. 2025.

Gerð húss:	Upphafleg	Núverandi	Helstu breytingar:	Hönnuðir breytinga:
Byggingarefni:	Timbur og steinsteypa.	Timbur og steinsteypa.		
Útveggir:	Bárujárn			
Þakgerð:	Mænisþak og einhalla			
Þakklæðning:	Bárujárn			
Undirstaða:	Steinsteypt og			
Útlit:	Einlyft; Turn	Rústir - að mestu.

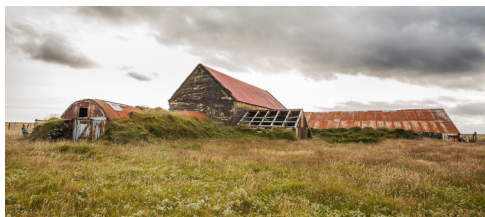
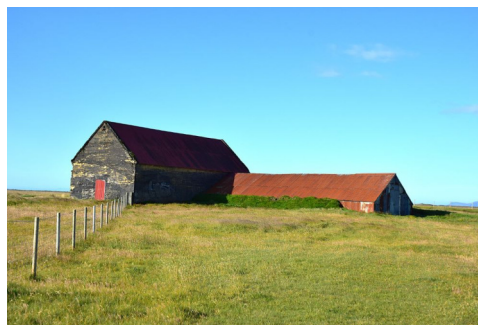
Séð úr suðaustri ca 2015. Ljós m. Kristjana Agnarsd.

Séð úr norðustri 2025

Gerð húss:	Upphafleg	Núverandi	Helstu breytingar:	Hönnuðir breytinga:
Byggingarefni:	Steypa, stál og torf.	Steypa, stál og torf.		
Útveggir:	Hlaða sjónsteypa- fjárh.	Hlaða sjónsteypa- fjárh.		
Þakgerð:	Mænisþak	Mænisþak		
Þakklæðning:	Bárujárn	Bárujárn		
Undirstaða:	Steinsteyp og	Steinsteyp og hrangrýti		
Útlit:	Einlyft	Einlyft
