FÉLAGSHEIMILIS SKAPTÁRHREPPI

Rakaskimun og sýnataka

102834-MIN-001-V01

Skoðun og sýnataka í húsnæði Félagsheimilis Skaptárhrepps með tilliti til innivistar 04.04.2023.

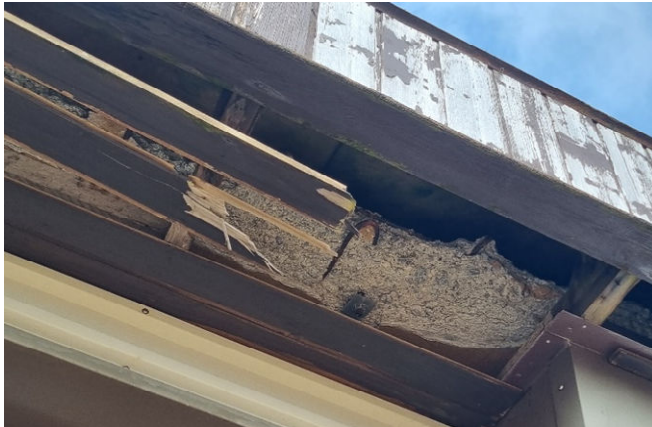
Við skoðun að utan kemur í ljós að þakrennur og þakkantur er illa farinn og fúinn. Regnvatn virðist vera að komast inn undir klæðningu á útveggjum hússins og er hún orðin illa farinn vegna rakaálags. Undir þakkanti er steiptur kanntur sem er illa sprunginn og steypustyrktar járn eru orðin sjáanleg eftir að steypa hefur brotnað. Niðurföll frá þaki liggja ekki í regnvatnslagnir með tilheyrandi rakaálagi á húsnæðið.

MYND 1 Skemmdir í steiptum þak kanti og þak kantur illa farinn vegna raka og fúa.

- Endurnýja glugga.
- Endurnýja þakrennur og rennuniðurföll.
- Bæta við regnvatnslögnum í kringum húsið og bæta við drenlögnum í kringum húsið.
- Endurnýja klæðningu utan á húsinu.
- Fara í uppbyggingu og endurnýjun á bæði steiptum kanti og timbur þakkanti í kringum húsið.

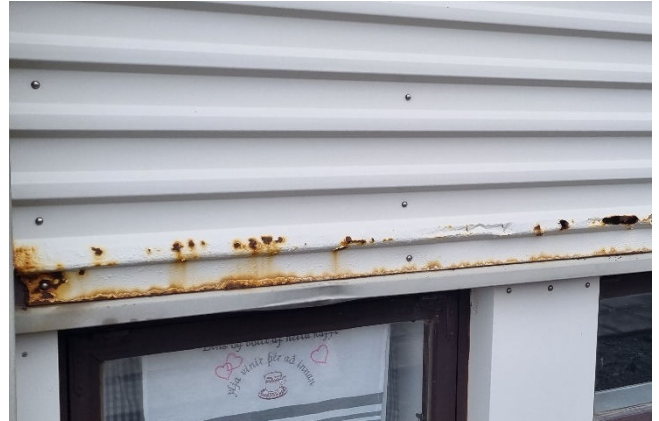
MYND 2 Klæðning illa farin á húsi vegna rakaálags.

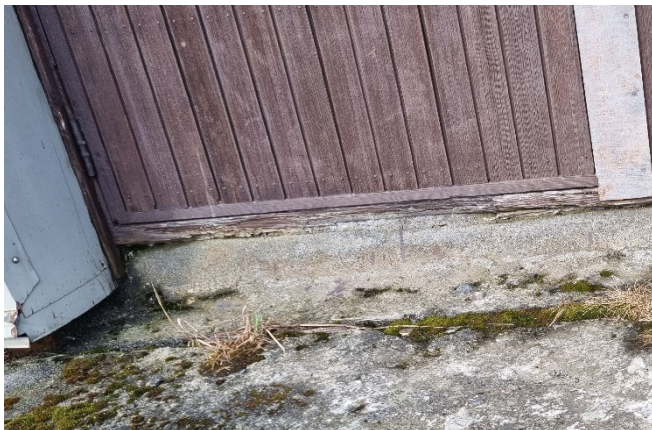
MYND 3 Hurðarkarmur illa farinn og fúinn.

- Endurnýja þéttingu á inngangshurðum og gluggum sem ekki eru farnir að fúna með tvöfaldri kítisþéttingu eða inndælingu.
- Endurnýja útgangshurðir og glugga sem eru farnir að fúna.
- Endurnýja rakaskemmt byggingarefni í móttöku og undir gluggum í húsinu. Opna þarf inn í timburuppbyggingu á áhættusvæðum og endurnýja allt sem hefur blotnað.

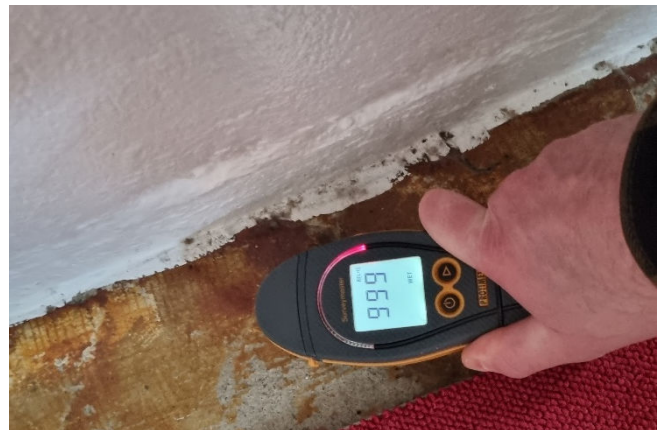
Ástand kjallara er slæmt og við skoðun þá flæddi vatn að utan í gegnum kjallarann og í gegnum vegg kjallarans. Eins og ástandið er núna þá er kjallarinn undir eldhúsinu ónothæfur og nauðsynlegt að bregðast við ástandinu sem fyrst. Hækkaður raki mældist í útveggjum og gólfi í kjallara undir sal en sá hluti kjallarans er í notkun. Nauðsynlegt er að gera kjallarana rakaörugga til að frekari skemmdir verði ekki á húsnæðinu.

MYND 4 Hækkaður raki í botnplötu í kjallari undir samkomusal.

- Bæta við drenlögnum og takkadúk í kringum húsið til að forðast leka inn undir botnplötu og í gegnum útveggi inn í kjallarann. Vatnsverja útvegg og tryggja að rakaálag verði minnkað.
- Endurnýja allt rakaskemmt byggingarefni eins og gólfefni á blautu gólfi.
- Þurrka vel kjallara með rakaskiljum áður en uppbygging hefst.
- Loka lagnaleiðum og opum upp úr kjallara upp á jarðhæð svo ekki verði loftleki inn á jarðhæð frá kjallara.

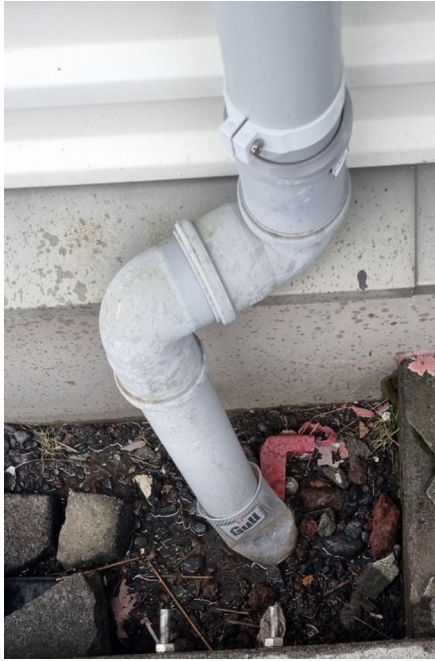
MYND 5 Niðurfallsrör frá þakrennum liggur ekki í regnvatnslagnir.

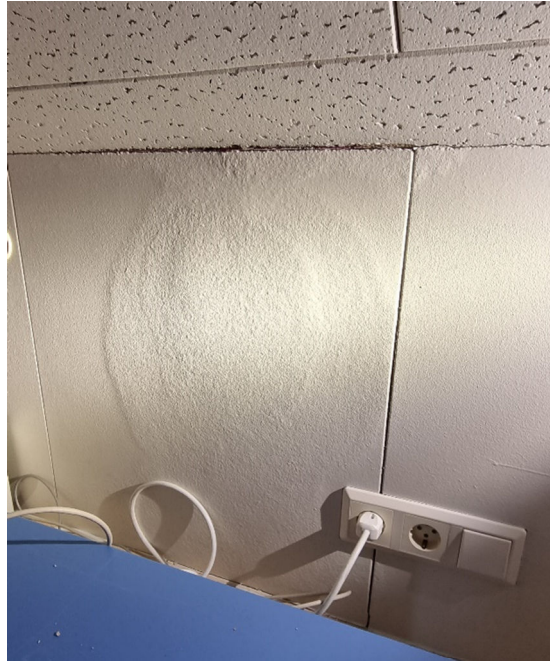
Skoðað var herbergi fyrir ofan eldhús á annarri hæð og voru sjáanlegar rakaskemmdir í gólfi og veggjum. Líklegasta skýringin er leki frá þaki áður en það var endurnýjað. Tekin voru tvö byggingarsýni úr veggjum og voru þau bæði mygluð, einnig var tekin loftaplata niður og var hún rakaskemmd. Ekki voru ummerki um leka frá þaki og þar af leiðandi gerum við ráð fyrir því að þetta séu gamlar syndir vegna leka frá þaki áður en það var endurnýjað. Tekið var sýni úr gólfi af línólíumdukk og var það einnig mygluð. Einnig kom í ljós við skoðun að gluggar í rýminu er ekki þéttir og farnir að draga inn með sér raka, sólbekkur og áfellur við glugga voru rakaskemmdar og nauðsynlegt að þetta/endurnýja glugga og endurnýja allt rakaskemmt byggingarefni.

MYND 6 Rakaskemmdir í veggjaplötum vegna leka frá þaki.

- Endurnýja dúk og ílögna á gólfi þar sem búið er að leka.
- Endurnýja timburuppbyggingu í lofti og á veggjum.
- Endurnýja glugga og sólbekki.

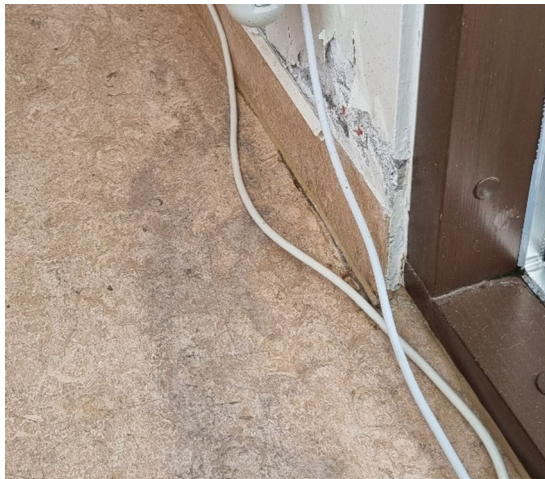
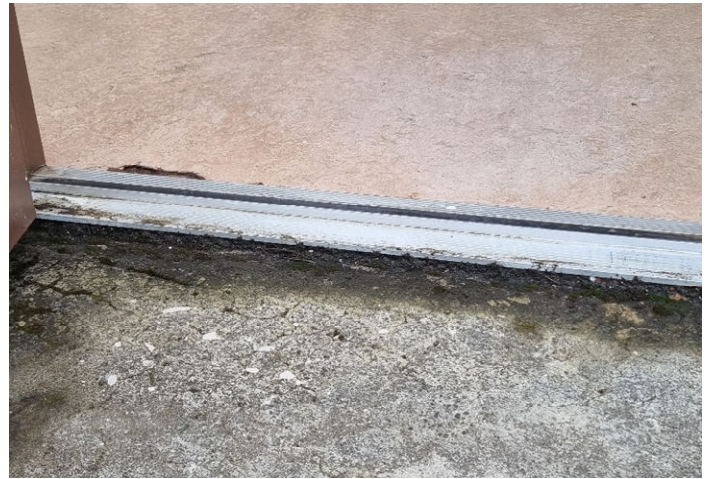
MYND 7 Leki með gluggum og inngangshurðum í sólskála, hækkaður raki undir dúk.

MYND 8 Leki með gluggum og inngangshurðum í sólskála, hækkaður raki undir dúk.

- Endurnýja þéttingar milli timburs og steins við glugga og útgangshurðir með tvöfaldri kittisþéttingu eða inndælingu.
- Endurnýja gólfduka við leka glugga og hurðir.

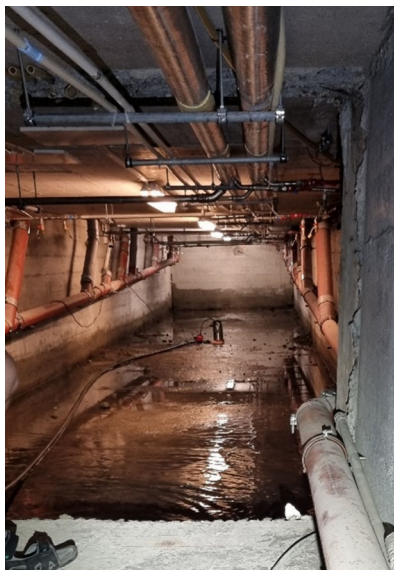
Við skoðun kom í ljós að flæðir reglulega í kjallarann og er það leyst með dælum. Framtíðarlausn á því vandamáli er að bæta við drenlögnum við húsnæðið til að flytja vatn frá kjallaranum.

MYND 9 Leki í kjallara utanfrá, líklega vegna skorts á drenlögnum og regnvatnslögnum.

- Endurnýja eða setja drenlagnir við húsnæðið og líklega þarf einnig að setja regnvatnslagnir.

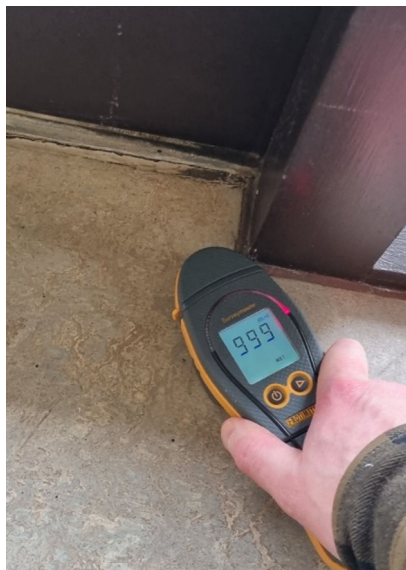
Í gólfi og veggjum við útgangshurðir mældist hækkaður raki og voru sums staðar rakaummerki. Að öllum líkindum eru útgangshurðar og gluggar víða farnir að draga inn með sér raka milli timburs og steins.

MYND 10 Hækkaður raki undir dúk við inngangshurð, vegna ófullnægjandi þéttinga milli timburs og steins.

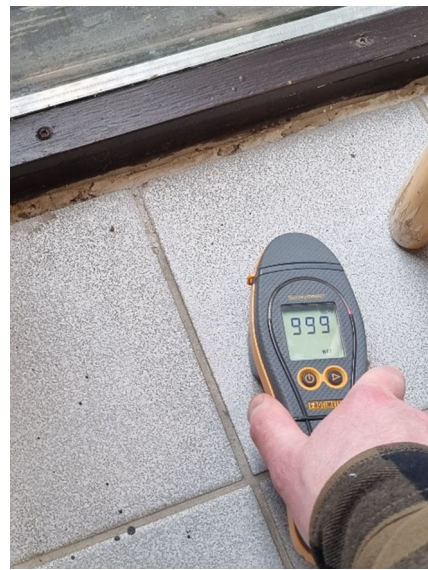
MYND 11 Hækkaður raki undir flísun við gólfsíðan glugga, vegna ófullnægjandi þéttinga glugga milli timburs og steins.

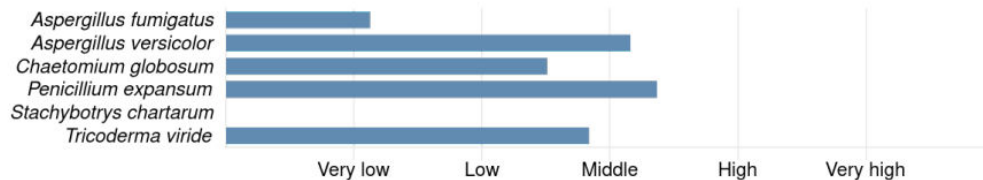
Í móttöku jarðhæðar var töluverð rakalykt sem bendir til rakaskemmds byggingarefnis. Ekki voru mikil rakaummerki sjáanleg en ákveðið var að taka DNA sýni úr ryki í móttökunni. Niðurstöður DNA sýnis fá einkunnina C á skalanum A til F. Einkunnin er ágæt en þegar skoðað er í tegundir sem finnast þá eru þarna fimm tegundir sem framleiða mycotoxin og geta valdið óþægindum hjá fólki og benda til langvarandi rakaálags. Tegundirnar fimm voru tvær tegundir af *Aspergillus spp* tegund meðal annars tegundin *Aspergillus fumigatus* sem er algeng í rakaskemmdum vegna heits vatns, ein tegund *Chaetomium spp*, *Penecillium spp* og *Trichoderma spp* sem er algeng tegund undir rakaskemmdum gólfdukkum. Eina leiðin til að losna við rakalyktina úr móttökunni er að fjarlægja rakaskemmt byggingarefni og gera húsnæðið rakaöruggt svo ekki leki frekar í nýja uppbyggingu.

MYND 16 Niðurstöður DNA sýnis tekið í móttöku.

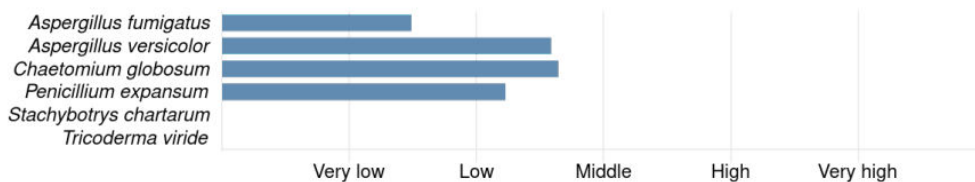
Einnig var tekið DNA sýni í sal félagsheimilis og var niðurstaðan betri en sú niðurstaða fær einkunnina B á skalanum A til F. En þar finnast fjórar tegundir sem framleiða mycotoxin og eru það sömu tegundir og í fyrra sýni fyrir utan *Trichoderma spp*.

MYND 17 Niðurstöður DNA sýnis tekið í samkomusal.

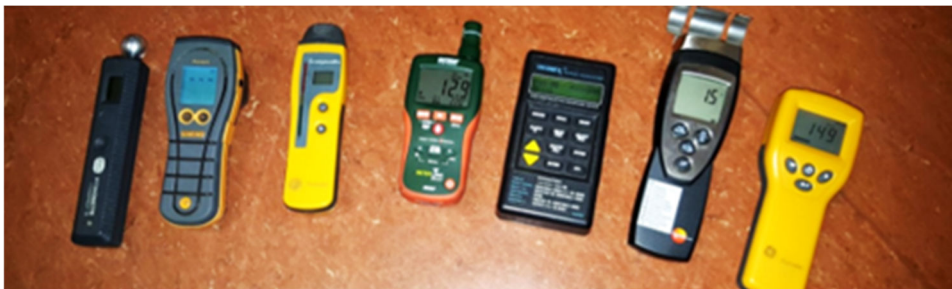
Mynd. : Dæmi um (non invasive) eða snertirakamæla

Þessir snertirakamælur hér að ofan þurfa ekki að gata byggingarefni til að meta raka í efnum.

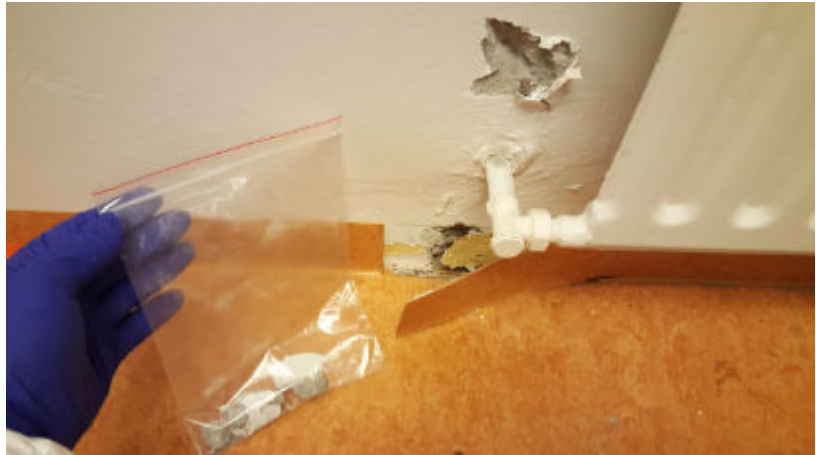
Mynd. Byggingarefnissýni

Sýni eru tekin beint af byggingarefnum
